第 2 編

船員の災害に関する研究

1. 硫酸滓 (Pyrite Cinder) による酸素 欠乏事故について

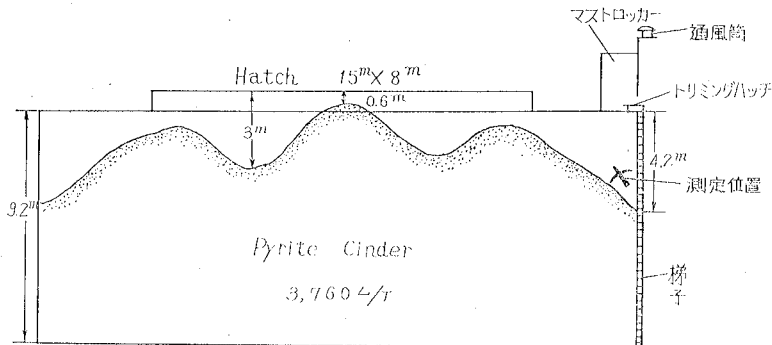
第1図 船 艙 概 略 図

測定は事故のあった船艙も含め各艙について行い、各艙のトリミングハッチを僅かに開き、ここから長さ5mのビニール管を用いスプレーでサンプリングした。一部はビニール製風船にとり居室内で測定し、又検知管の一部は直接船艙内に降ろして測定した。測定位置および事故のあった船艙の概略は第1図のとおりである。

酸 素	4～5%
炭酸ガス	5～7%
亜硫酸ガス	検出されず
硫化水素	〃
一酸化炭素	〃
水 素	〃 (艙内気温8～10°C)

これらの測定結果からみて、事故の原因は艙内の酸素欠乏であると判断することができる。炭酸ガスについては、この程度の増量では死亡の原因となり得ない。

してから測定時まで11日を経過している。一方他の船艙は積荷終了時以来測定時まで17日間密閉したままである。しかるにこの密閉期間の差は酸素量に顕著に表われず、ほとんど同値であった。このことは酸素欠乏と炭酸ガスの増量が比較的短期日に行われ、その後は僅かに入ってくる大気により平衡が保たれ前記の値となったことを示すものと考えられる。おそらく事故発生時も前記の値とそれほど大差なかったものと推測される。

酸素欠乏事故は、唯単に鉱石運搬船のみに関係するものではない。無味、無臭、人間の五感では予知できない酸素欠乏は、一般に船内のいたる処で発生する可能性をもっている。昔から酸素欠乏の判断には小動物や灯火の消焰等が利用されて来たが、船舶では小動物を簡単に得ることは困難である、又爆発の危険を考えれば、みだりに灯火を入れることも危険である。従って比較的簡単に検査できる酸素測定器をぜひ常備したいものである。
