## 2. 石炭輸送船におけるメタンの発生と酸素欠乏について

最近、石炭を積載して北海道から横浜へ向けて航行中の貨物船（R丸，2,217トン）船上で、ライターの点火により爆発がおこり1名が火傷を負った事故が生じた。横浜に入港したR丸に赴き船艙を調査した結果，原因は石炭から発生したメタンが船艙と船室の間の孔隙を通して室内に漏洩し，これが引火爆発したものと判明した。

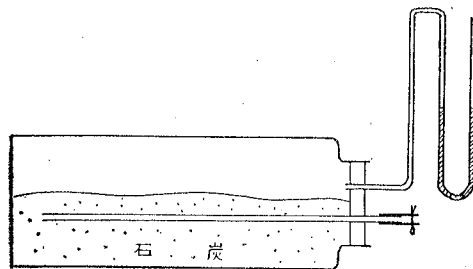
図2 実験装置

そこでこれらの状態が、さらに進行しているものかどうかを検討するため次のような実験をおこなった。図2のような装置に、船艙から採取した石炭を入れ30°の恒温槽に1週間放置し、ビン内のメタン、酸素、炭酸ガス

を測定した。ビンの容積は約650ml, 試料石炭は220g, 空間部分は約 $\frac{1}{2}$ , 水の置換による採取空気量は約400mlである。

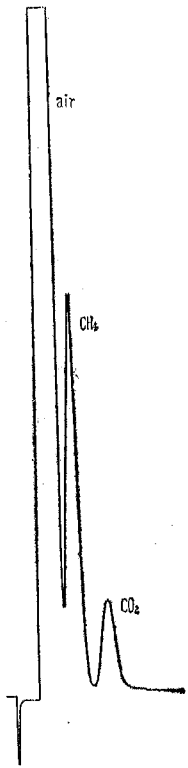
図3 発生ガスのガスクロマトグラム  
カラム、活性炭1m  
150°, He 15ml/min.

結果はメタン6.1%, 炭酸ガス1.4%, 酸素6% (水蒸気圧を飽和とした場合の酸素の理論量18.5%) で, やはりメタン, 炭酸ガスの増量, 酸素の減少があらわれている。採取空気を400mlとすると, この条件下でメタンの発生は0.11cc/g, 酸素の吸収は0.27cc/gということになる。なお, ガスクロマトグラフによりメタンの発生を確認した(図3)。

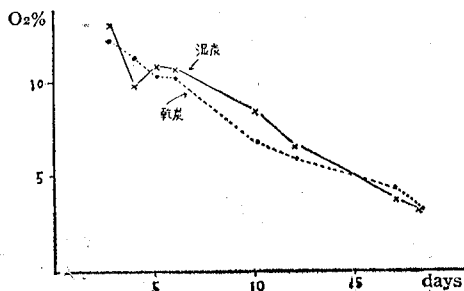
図4 石炭の酸素消費（ビン内のO<sub>2</sub>量）(G. Goles et al. 実験データにより作図)  
石炭 100g を乾温両状態で2.5lのビンに封入、35~38°に保った時のO<sub>2</sub>量

船艙内の酸素欠乏は、実験によっても同様の現象がみられたように、石炭の酸素吸収によるものである。石炭の新鮮な破砕面が空気によふれると空気中の酸素を吸収する。このさいの発熱による自然発火も古くから知られており、この現象に関連していろいろの研究がおこなわれている。酸素の吸収ないし発熱にはメタンの吸着と同様に、特に粒度が影響する。20~30メッシュと200メッシュの2種の試料を比較した実験によると、40時間（温度17~22°）では吸収はそれぞれ1.2cc/g、2.7cc/gと2倍以上の差がみられる。また28~200メッシュの19種の試料についておこなった実験では、温度45°で最高69.2cc/hr/20gという値が報告されている。図4は、G. Golesらの実験の数値をグラフに表したものであるが、僅かの日数のうちに実に多量の酸素が吸収されることがみとめられる。
