## II 海上労働災害の原因究明に関する調査研究 (第2年度)

#### A. はしがき

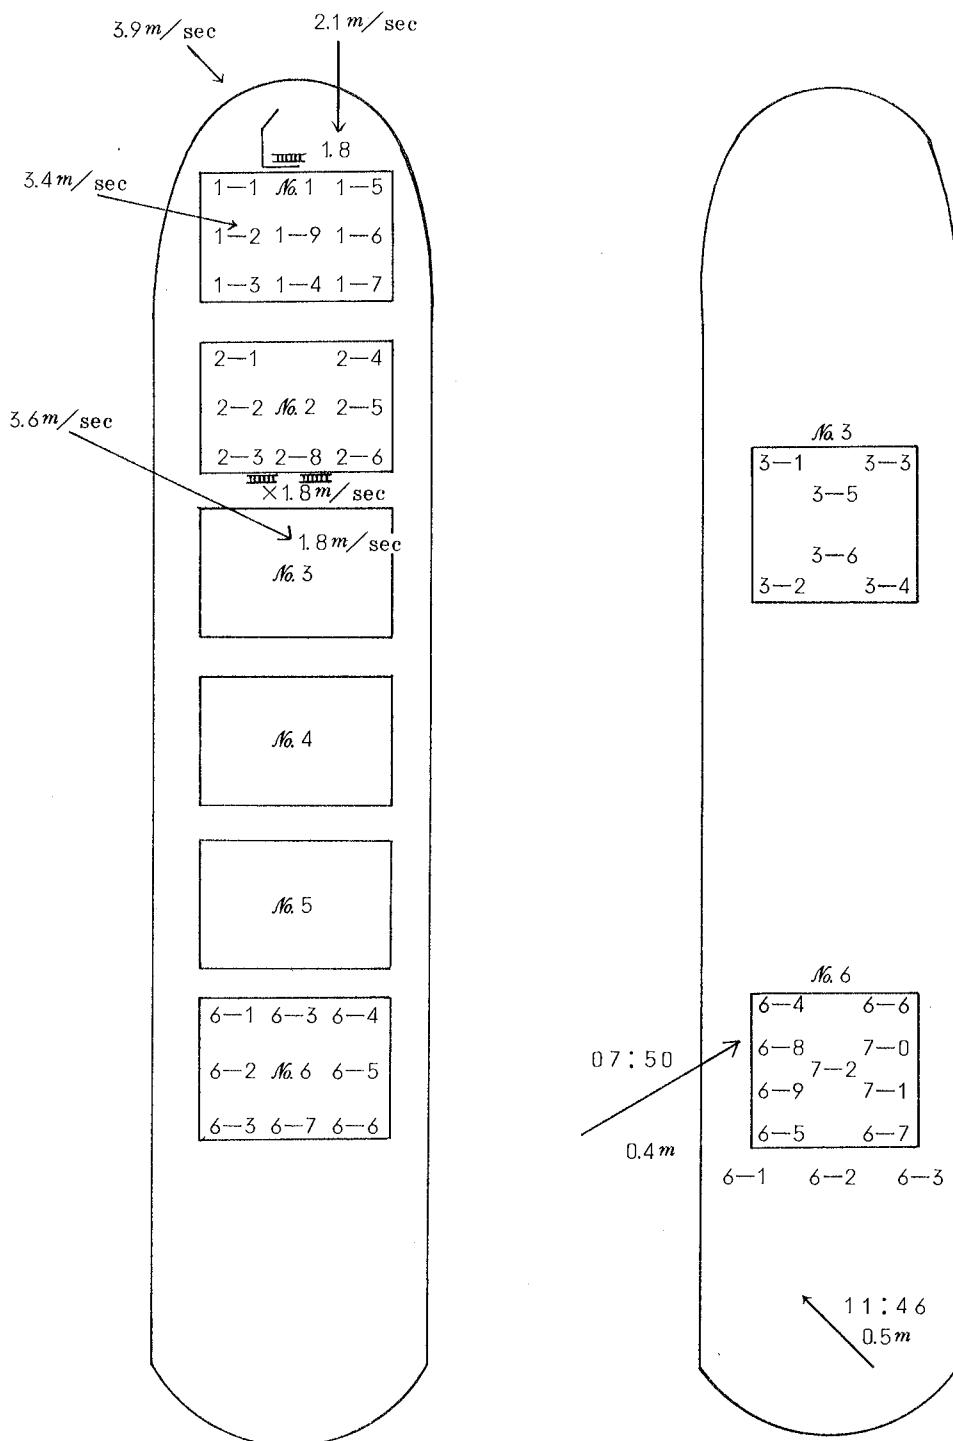
図 1 船 艣 測 定 点

は開艶と同時に測定したものであって、測定点は図1に示された空間の四隅を測定したものである。結果は表1の如くである。

測定結果は船艶内では開艶直後では12.3%～14.3%の酸素量を測定するが、開艶時間は5分前後で開艶終了しその後5分～10分になると大体20%近くの酸素量にまで回復するこ

本測定で特に低い酸素量を認めたのは船艶入口であったが、特に階段のチップ面までの酸欠は強度であった。その測定値は入口を下降した0.5mでは9.8%、2m下降では3.8%と低い酸素量をしめしている。

接岸直後から荷役開始迄の船艶内の測定では開艶直後にNo.1～1～No.1～9迄の値が示されており、15:45分にハッチを開放しはじめ15:50分には完全に開放されたものであるがこの値がしめす通りハッチ蓋の開放後はまもなく酸素量が正常になることがわかる。

(5) チップ専用船の右、左舷にある中段迄の出入口は約3～5メーターを昇降し得るような構造であるが閉鎖時はもちろん、開放後も酸素量の検知を完全に行なうべきである。また酸素量確認のマークを行なわねばならない。我々が調査に訪船したD丸においても、本個所の未開放の時に船艤は開放されていて船艤内は安全な酸素量にかかわらず本通路内は酸欠事故が必ず発生し得る危険な酸素量を示していたことは特に注目せねばならない。

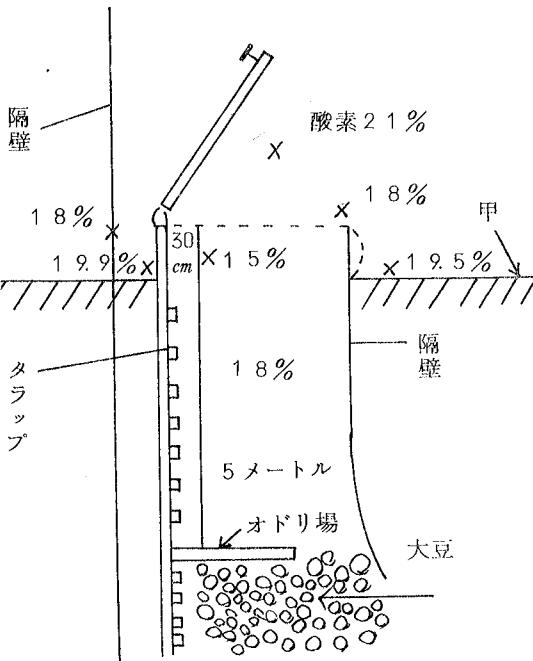
図2. エスケープハッチの内部

接岸と共に荷揚パイプが投入され吸引揚荷が開始された。船艤採気調査はNo.2船艤のみ右舷エスケープハッチから採取した。このエスケープハッチの入口は図2の如くである。全船艤は開放されており、閉鎖されていた船艤はNo.2船艤のみであった。従って閉鎖された船艤の温湿度が明らかに測定できたのはNo.2船艤のみである。

測定結果ではNo.2船艤以外はほとんど酸欠の測定結果は認められていない。No.2船艤では船艤内酸素量は18%と低い。

また蓋部の開閉部分でも18%を示しているために蓋部の位置、すなわち甲板から5cmの船口縁ですら18%を示しており、酸素メーターの危険警報を鳴らすという酸素の状態であった。しかし船口から数センチはなれた甲板上では19.5%を示し後部の隔壁まで10センチの甲板上では19.9%となっている。このような測定値でわかるのはエスケープハッチの周囲で甲板上10センチの位置では船口まで10センチ以内では酸欠の現象が認められる。また船口から酸欠空気が圧縮されて出てきて、船口前の通路に充満することも充分考えられ得る測定結果が示されている。

ガスの発生は本調査で行なったチップ、木材、石炭に比し著しく多いことがわかる。エスケープハッチ前の通路は1/2メートル幅で、天井は2メートル高で左舷まで通り抜けているが、天井に換気筒の設置がないため、エスケープハッチの開放は当然必要なことである。航海中左右舷両ドアが閉鎖してある場合には本通路内での酸欠事故の発生の大きな危険性をもつてゐるとしてよい。すなわち時化などで左右両舷両ドアが閉鎖していた所に入った場合を考えると冷汗物である。

(4) 上述エスケープハッチの側面通路では姿勢の低い作業、すなわち床上20cm前後の呼吸高さを必要とする作業は酸欠の危険が大きい。
