Ⅲ-2 船内作業におけるヒューマンエラーと

注意力に関する研究

第二部 船内設備研究 (3年計画、第1年度)

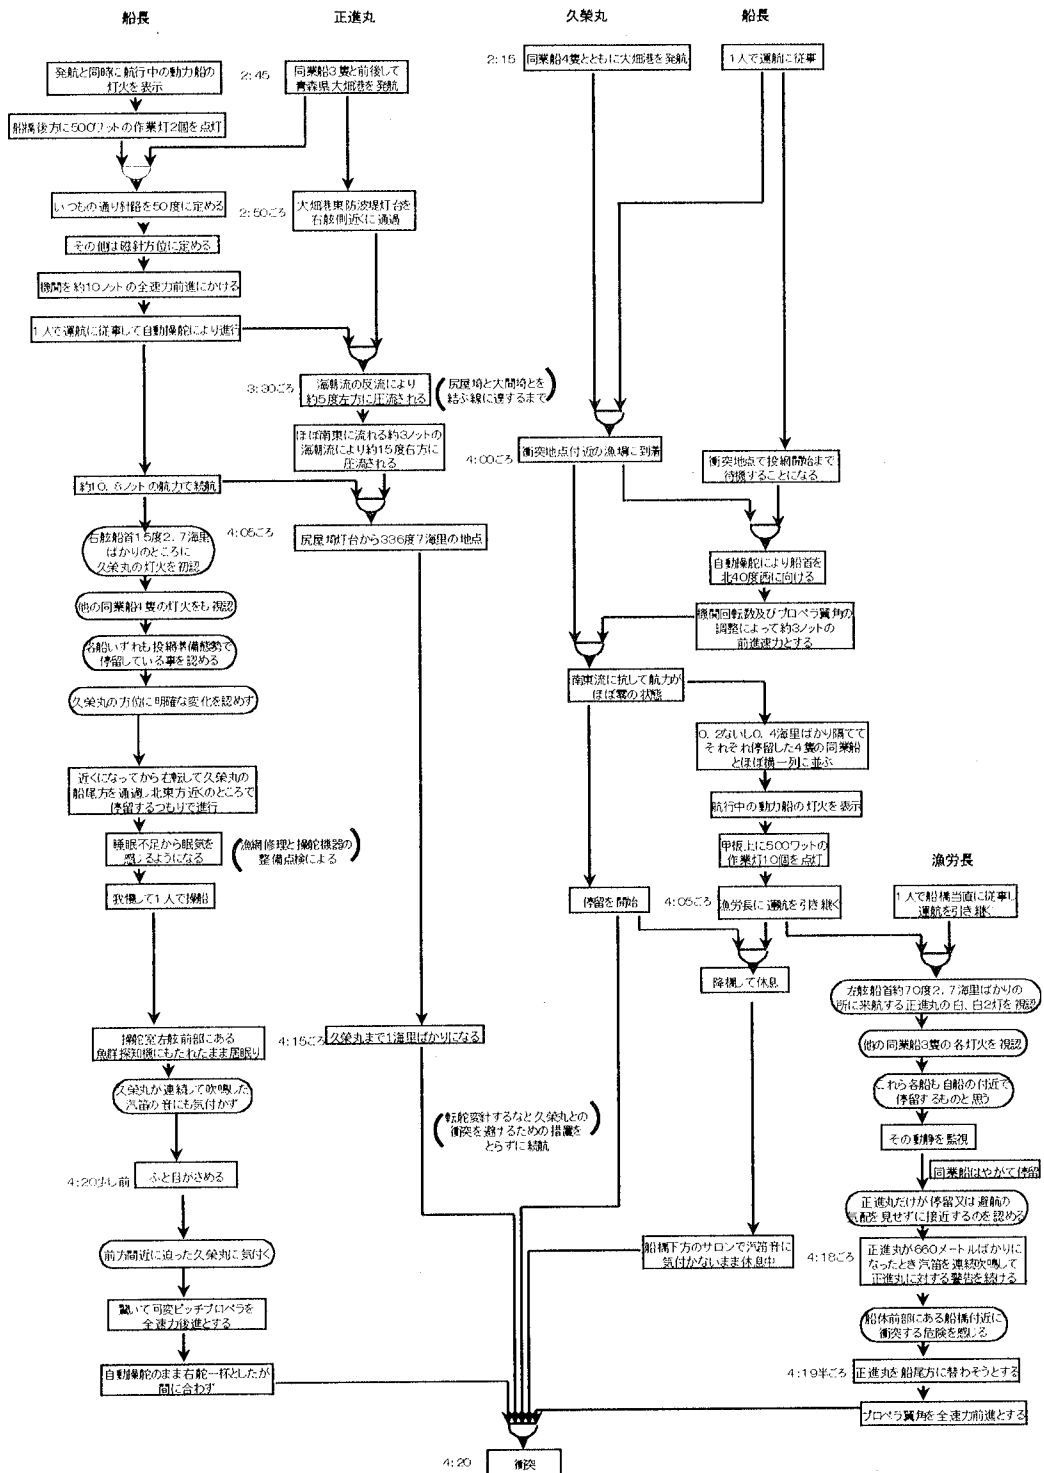
図1: 事故例1のイベント流れ図

被害状況：正進丸は、右舷船首船側外板に破口を、球状船首に凹傷をそれぞれ生じたが、のち修理された。久榮丸は、左舷側後部外板に破口を生じ、機関室に浸水して航行不能となり、乗組員は接舷した正進丸に移乗した。久榮丸の船体は、船主の指示により、八戸港に向け正進丸が引航したが、午前7時20分

されておらず、居眠り運航の防止措置として、2人当直制をとらなかった。そのため、船橋当直者である正進丸船長が過労により居眠り運航し、停留して待機中の第三十五久榮丸との衝突を避けるための措置をとらなかったことに因って発生した。しかし、久榮丸の船橋当直者である漁労長が、正進丸だけが停留又は避航の気配を見せずに接近するのを認めたにもかかわらず、汽笛を連続吹鳴して正進丸に対する警告をただけで、船体を移動させるなどの衝突を避けるための措置をとらなかったことも、事故の一因をなすものと考えられる。

Man：正進丸船長の船橋当直前日の過労による居眠り。

Machine：居眠り警報装置、衝突予防装置の不備。

Media：居眠り運航防止措置である2人当直制を取らなかった正進丸のバックアップ体制の不備。

Management：船橋当直者自身が前日に過労しなければならぬ人員体制。

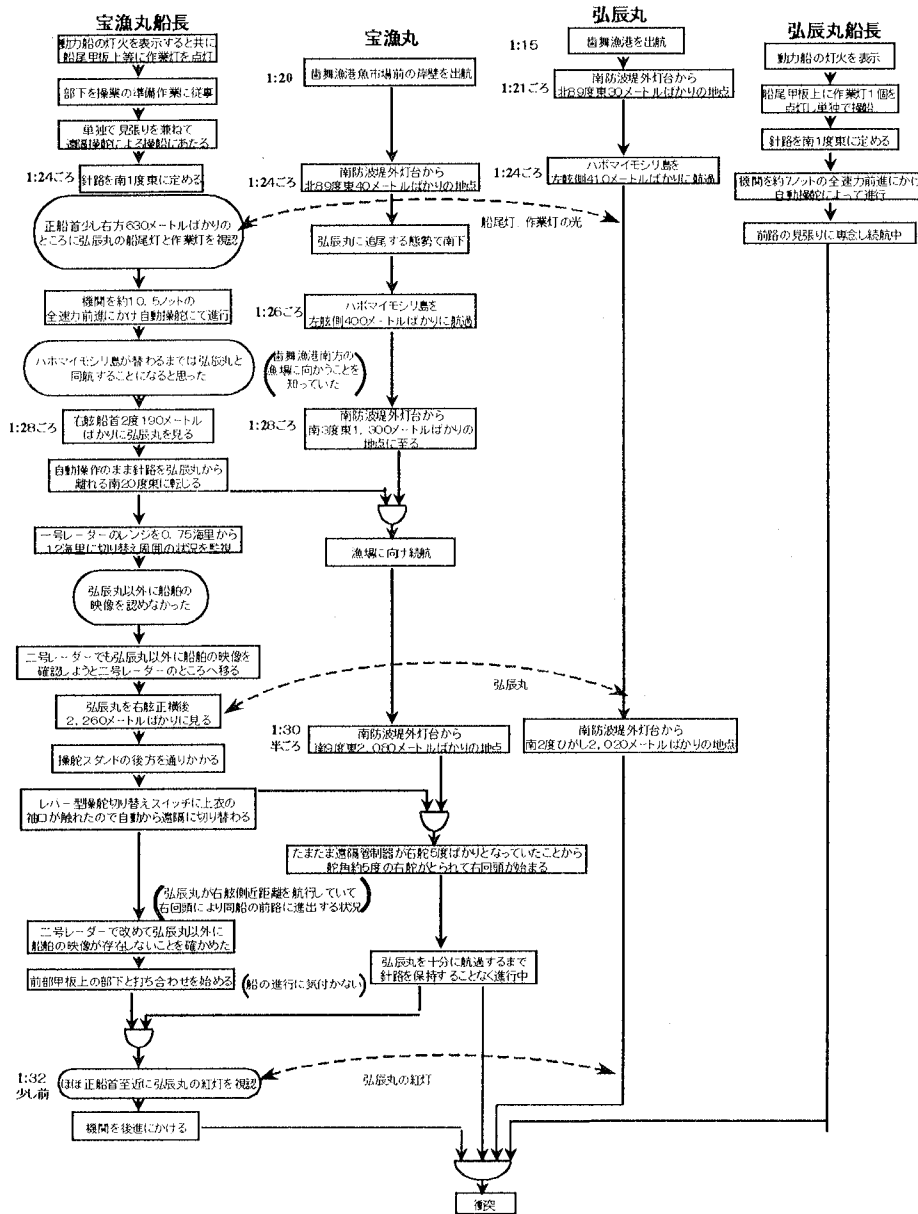
図2. 事故例2のイベント流れ図

本事故は宝漁丸船長の上衣の袖口がレバー型操舵切り換えスイッチに触れ自動から遠隔に切り換わったことによるもので、宝漁丸船長はそれに気付かず前部甲板上の部下と操業の打ち合わせを始め、これに気を取られて発生した。

被害状況：宝漁丸は、船首部左舷外板に圧損を生じ、弘辰丸は、船尾部左舷外板に破口を生じて浸水したが、航行に支障なく、いずれものち修理された。

本件衝突は、夜間、両船が相前後して歯舞漁港を出航して南下し、第31宝漁丸が第18弘辰丸の船尾方近くで同船と遠ざかる進路に転じた際、第31宝漁丸が針路の確認保持と見張りを行わなかったため、操舵が自動から遠隔手動に予期せずに切り換わったときの対応策がとられず、右舷回頭して第18弘辰丸の前路に進出したことによって発生したものである。

Man：スイッチに触れて気付かなかった宝漁丸船長の注意力不足。

Machine：簡単に切り替わってしまうスイッチ。

Media：打ち合わせ後の見張り不十分

Management：打ち合わせを始めた後の管理体制。

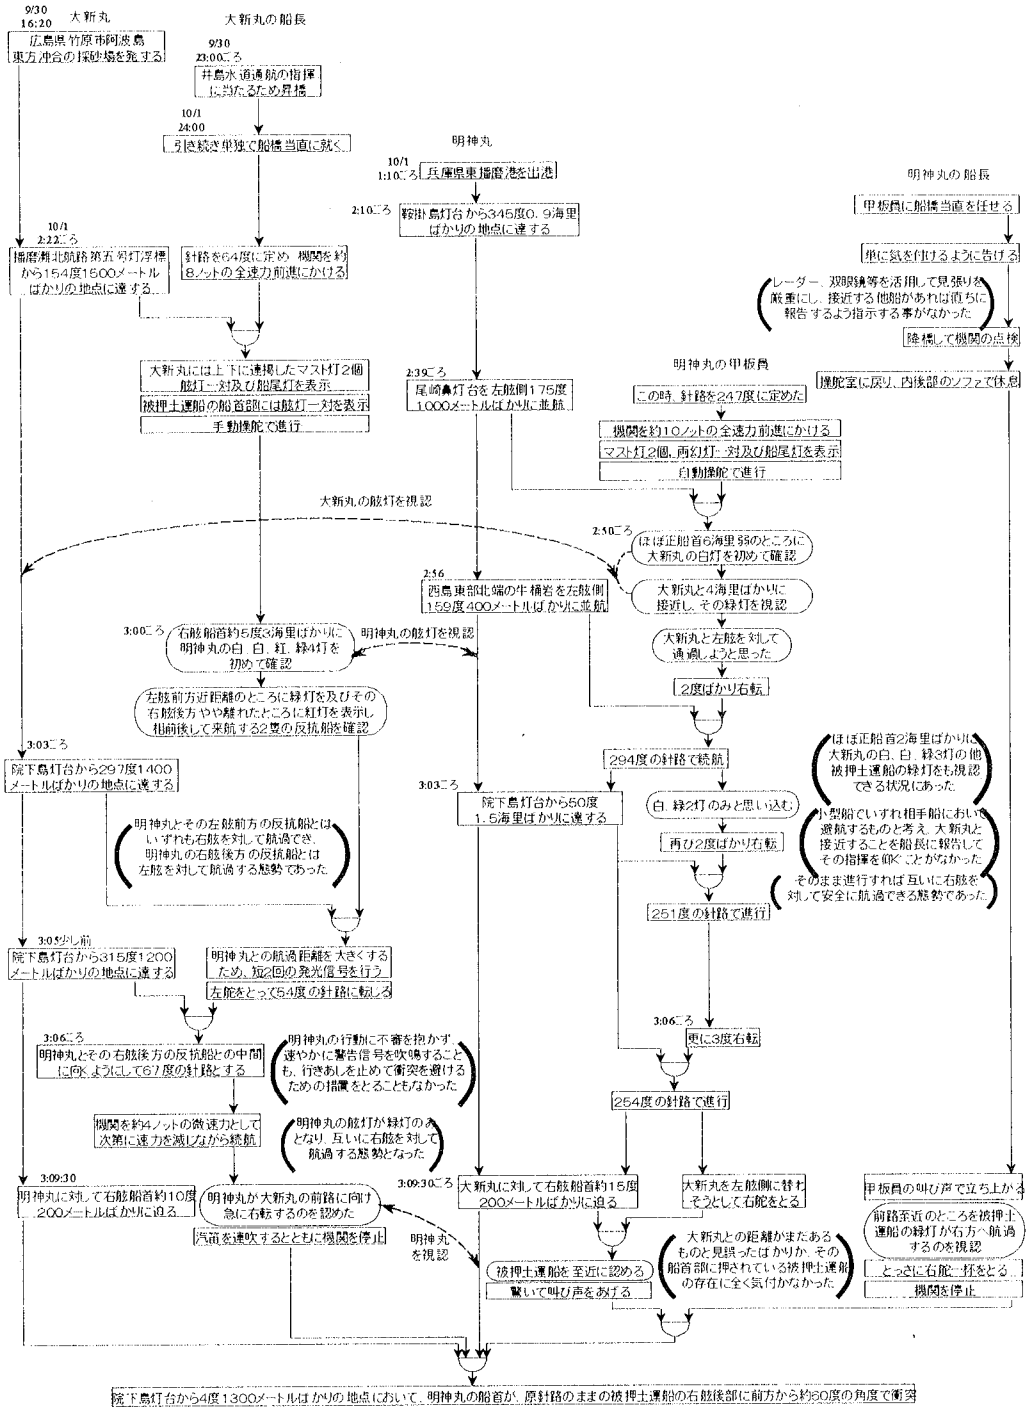
図3. 事故例3のイベント流れ図

発生状況：2201号は、右舷後部外板に破口を生じて浸水し、大新丸との係止索が切断されて転覆状態で漂流し、大新丸は、船首部に破口を生じて浸水し、西島北西岸室崎の砂浜に任意座礁したが、両船はのちいずれも修理され、明神丸は、船首部を大破して沈没し、のち引き揚げられたが廃船となった。

本件衝突は、夜間、家島諸島北西宝海域において、第21大新丸被押土運船大新2201号が小角度で前路を左方に横切り、衝突のおそれがある明神丸の進路を避けるにあたり、機関を停止するなどしてこれを

行うことなく、その前路に転針進行したことに因って発生したが、明神丸が、見張り不十分で、衝突を避けるための協力動作をとらなかったこともその一因をなすものである。

Man：両舷灯を見落とした明神丸甲板員の判断の甘さ

Machine：衝突予防装置の不備、船の灯標の視認性

Media：作業情報、作業環境の不備

Management：バックアップシステムのない明神丸の管理体制

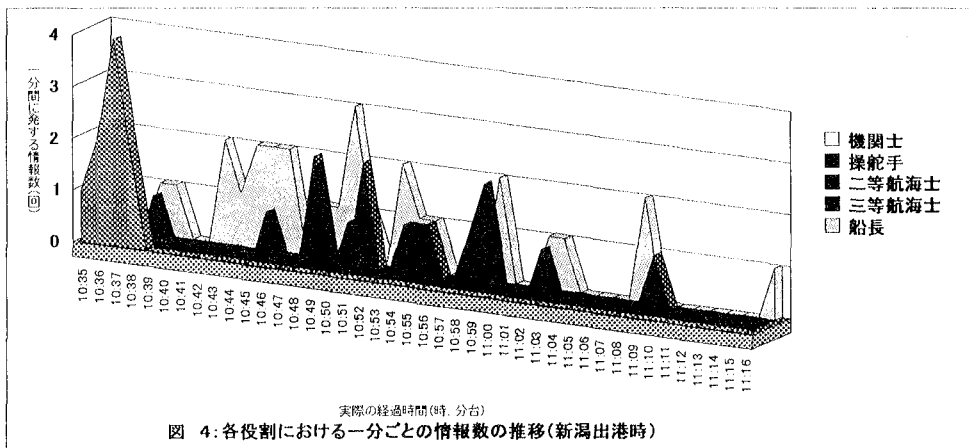
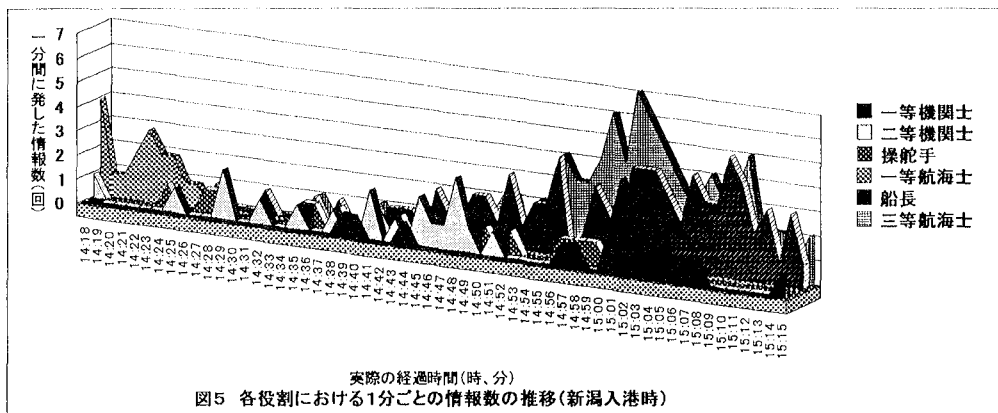
図4及び図5は、新潟港出港と入港時のそれぞれの操船者が発する一分ごとの情報数を時系列で示したものである。新潟港出港時では、離岸の行われる最初に情報数が集中している。逆に入港時では、接岸に向けて時間が経過するに従い全体の情報数が増加している。出港時及び入港時とも、特に船長、三等航海士に情報数が集中している。小樽入港時における情報の頻度と、復航船の新潟入港時の情報の頻度について比較したグラフである。入港時にかかった時

間、港の湾の形状に違いがあるため、一概に比較は出来ないが、新潟入港時におけるバウスラスターに関する情報が小樽入港時に比べて多い。これは新潟入港船内の右翼側にはバウスラスターを操作するための装置（ジョイスティックコントロールシステム）が搭載されておらず、右翼側にて着岸作業を監視している船長が、ブリッジ内の機関士にバウスラスターの操作を指示していたためである。船長は常に前方の状況を認知、判断し、航海士や操舵手に方向、速度などに関する情報を発している。そのため出港時、入港時ともに船長が発している情報数は他のそれと比較しても非常に多く、情報の種類は多岐にわたっている。船長は情報出力だけでなく、出港時の離岸直後に機関士から頻繁に入ってくるバウスラスターに関する情報によるものと、船長から操舵に関する情報を受けた操舵手が船長に対して操舵動作完了の報告を行うフィードバック情報により、情報入力においても頻度が高い。そのため、入出力の頻度は船長が最も高い値を示している。新潟入港時に、船長及び三等航海士が発している情報の数は他と比較しても非常に多い事がわかる。これは主に新潟入港時は他船が多く、安全な航路を維持するため、速度制御作業を頻繁に行う事が多くなり、速度に関する情報、他船に関する情報が著しく増えた事による。小樽入港時と新潟入港時の船長の出力情報を時系列でみると、入港直前に情報を多く発しており、多いときには数秒に1回の割合で情報を発しており、高度かつ迅速な判断が要求されている。バウスラスターの装

置は船長自ら操作しているため、バウスラスターに関する情報は比較的少ない。新潟入港時は新潟出港時とは異なり、バウスラスターの操作は船長自ら行うのではなく、ブリッジ右翼側から船長がブリッジ内に情報（指示）を出し、ブリッジ内にいる機関士が操作する。新潟出港時における船長出力の時系列情報をみても、新潟出港直後、バウスラスターに関する情報が短時間のうちに発せられたため、情報数は最初の短い時間帯に集中している。新潟出港時全体の情報数の推移は時間の経過とともに減少している。又、離岸作業時に最も複雑な操船を行っている為、バウスラスター、速度、操舵に関する情報の多くが最初の時間帯に集中している。これらの結果から、情報伝達作業において重要な事は、第1に船長からブリッジ内の操船者にいかに正確な情報を伝えられるかと言う事であり、第2に操船者が船長の情報をいかに正確に聞き取れるかと言う事である。今回の調査対象となった大型フェリーにおいては、操船者が情報伝達を正確に行っていた。しかし、船の規模、船種等によって、ブリッジ内の機器の配置も変わってくれば、操船者の位置も変わってくるため、船によっては必ずしも情報連絡を行うのに適した操船者の配置になっているとは限らない。今回の新潟出港船、新潟入港船の特徴的な違いはバウスラスターを操作する為のジョイスティックの有無であった。それによる離・着岸作業時の情報経路の違いがあった。ジョイスティックが搭載されていない場合はブリッジ右翼にいる船長が、ブリッジ内の機関士

くなった。しかし、ブリッジ内との情報伝達がなく、情報入力者のフィードバック情報もなくなった事で、船長自身が認知・判断ミスを犯し、バウスタスターを誤操作をしてしまう可能性もあると考えられる。そこで船長の操船作業をバックアップ出来るような操船状況を操船者とともに、他者でもモニターできる等のシステムが必要であると考えられる。
