モデルコース 2.03

**上級消火訓練
2000年版
コース大要**

I M O (国際海事機関)

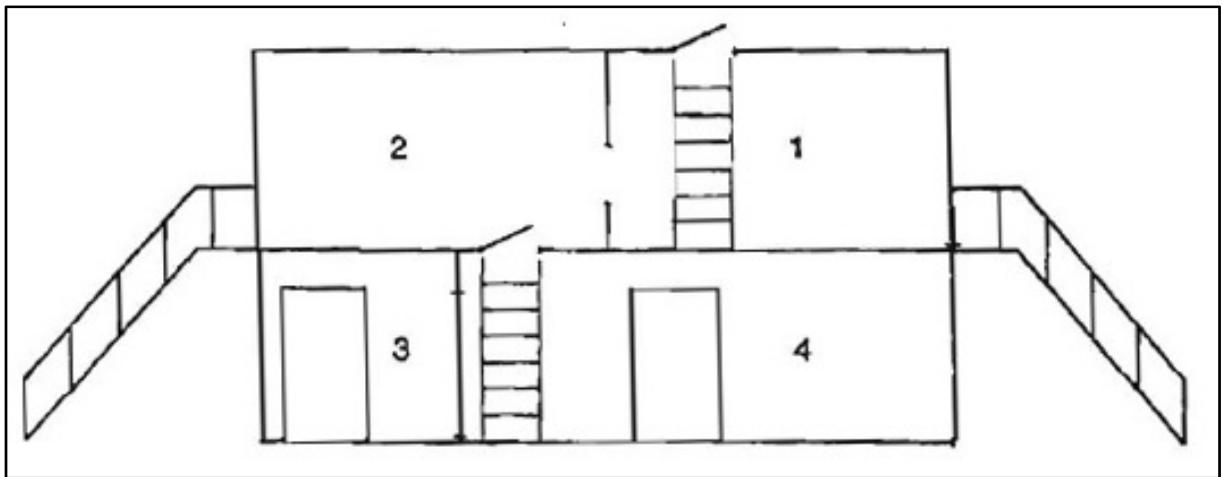
図A

発煙及び発火演習用の建物は、2つの鋼製コンテナで簡単に建造できる。図Aに示すように、1つのコンテナの上にもう1つのコンテナを載せる。7m×3m×2mくらいの寸法のコンテナを使用し、以下のように部屋を区切る。

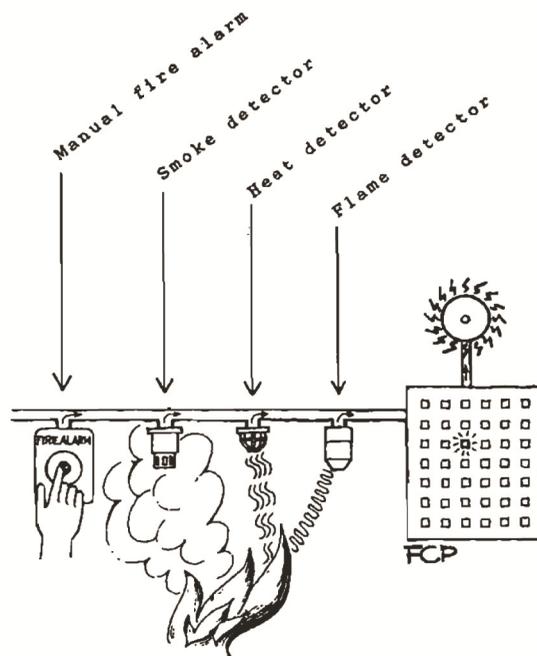
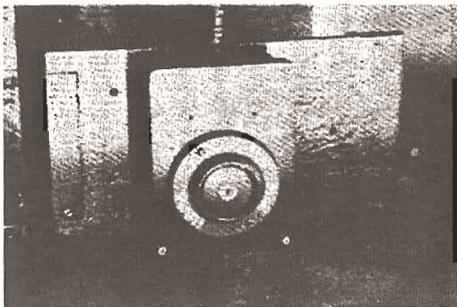
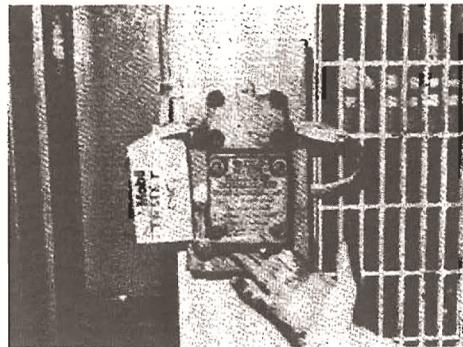
プレート3.1
火災の検知と警報

Remote fire alarm
push-button

Detector and alarm box

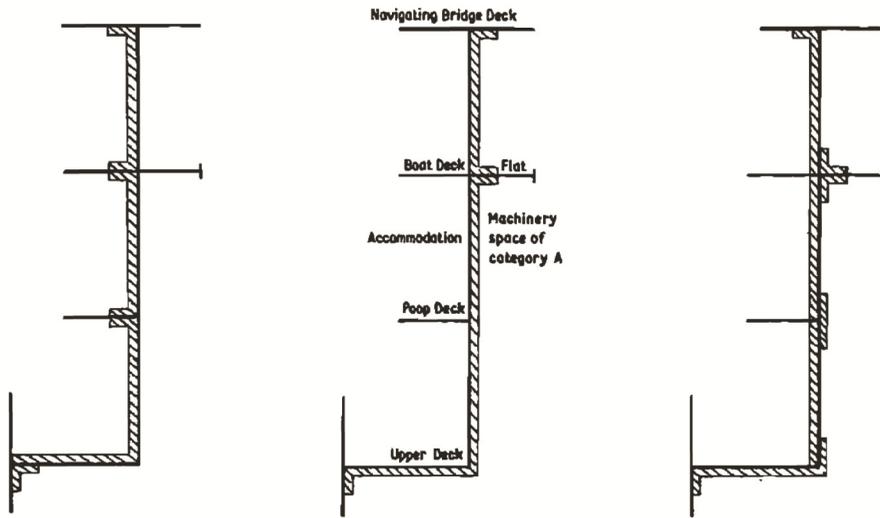
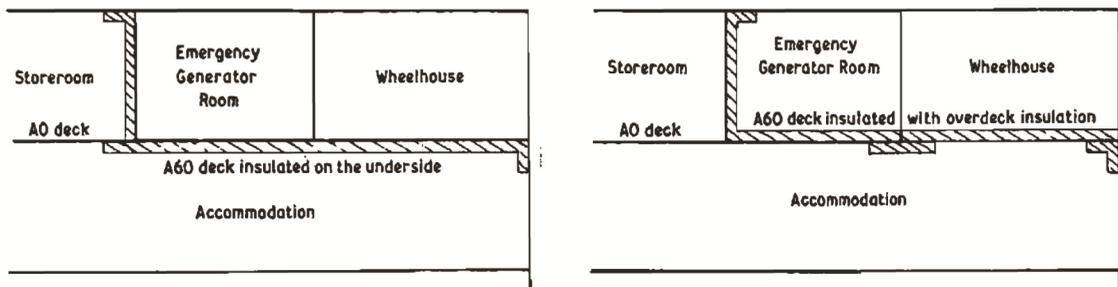
プレート3.4
垂直及び水平区域と防熱

3種類の代表的なエンジンケーシングの防熱方法
境界や交差する箇所にリボン状の防熱材が見える。

2種類の代表的なA級甲板の防熱方法
境界や交差する箇所にリボン状の防火材が見える。

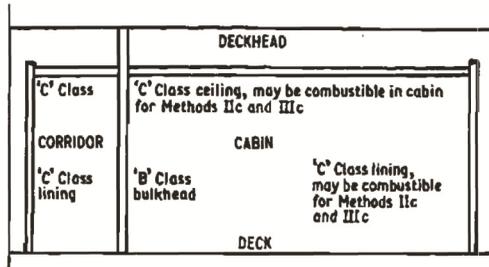
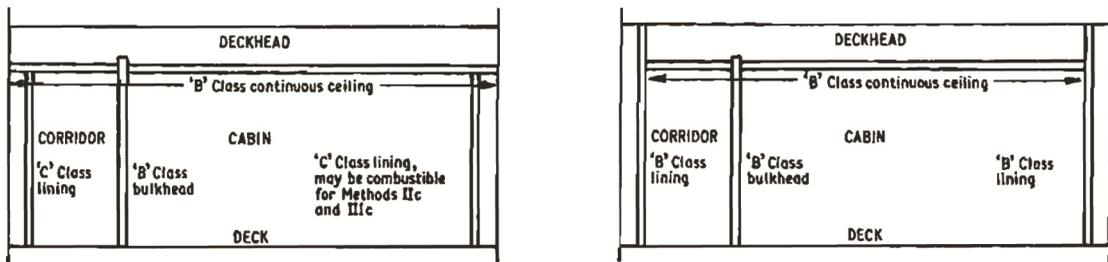
プレート3.5 B級通路隔壁の配置

隔壁は甲板間に設置されている。

隔壁は、上部甲板下面で止まっている。

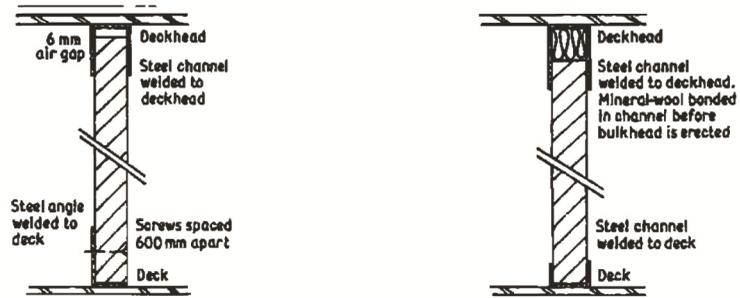
プレート3.6 B級隔壁の設置方法

隔壁は甲板間に設置されている。

隔壁は甲板ごとに設置され、カーテンプレートが組み込まれている。

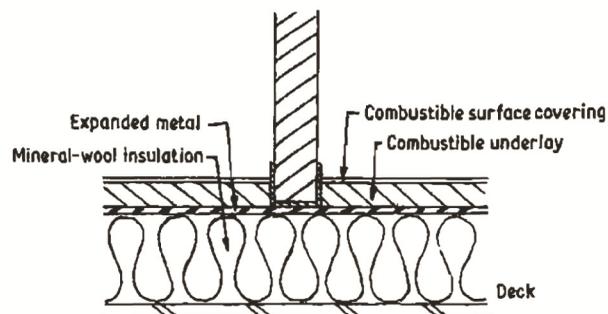
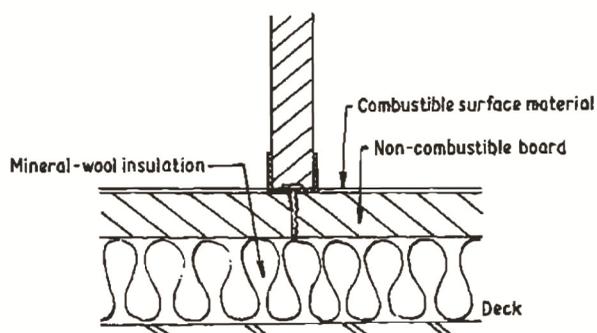
プレート3.7 防熱材へのB級隔壁の取り付け方

エキスパンドメタルに溶接接合した下部チャンネル（溝形鋼）

不燃板に固定した下部チャンネル

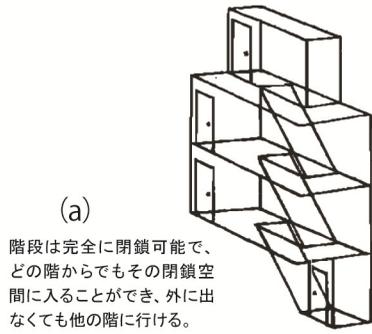
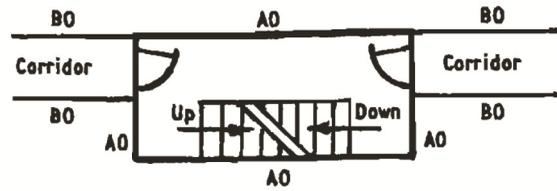
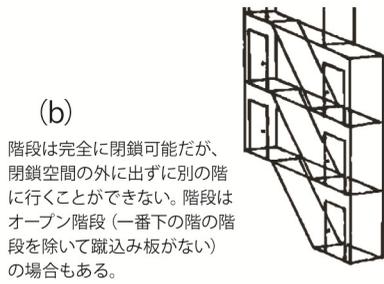
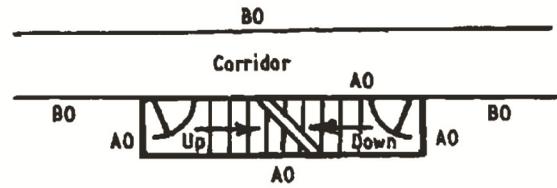
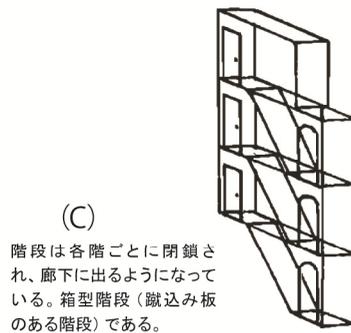
プレート3.9 階段の配置

(a)の階段の平面図

(b)の階段の平面図

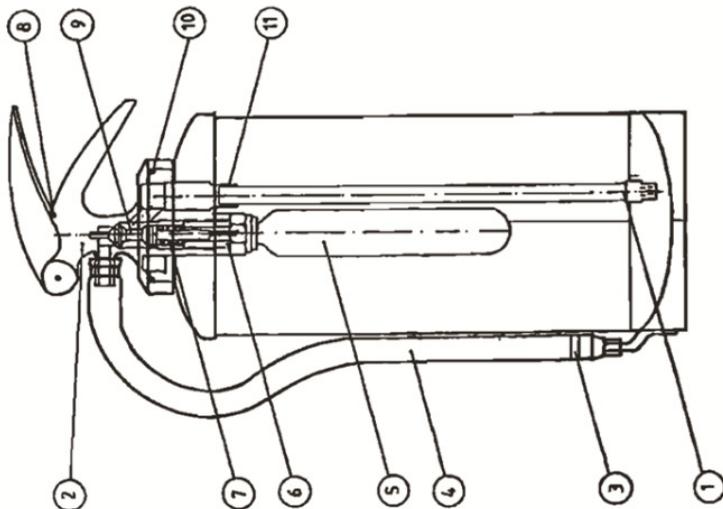
Data sheet no. 29-00-001

- 分類 : A
- 容量 : 9リットル
- 放射時間 : 65秒
- 放射距離 (最小値) : 6メートル
- 試験圧力 : 22.5バール
- CO2カートリッジサイズ : 55GM
- 高さ : 545mm
- 直径 : 190mm
- 空重量 : 5.6kg (カートリッジ除く)
- 充填重量 : 15.15kg
- 色 : 赤

取扱表示ラベル-保守	293-553008
	取扱表示ラベル-使用法	
11	チューブホルダー	293-552919
10	O-リング	293-552927
9	コントロールスピンドル	293-552935
8	安全ピン	293-552943
7	はね	293-552950
6	コントロールスピンドルインサート	293-552968
5	カートリッジ	294-553560
4	ノズル付き放射ホース	293-552984
3	O-クリップ	293-552976
2	ヘッドキャップアセンブリー	293-552893
1	サイフォンチューブ及びフィルター	293-552901
項	品名	EDP, NO.

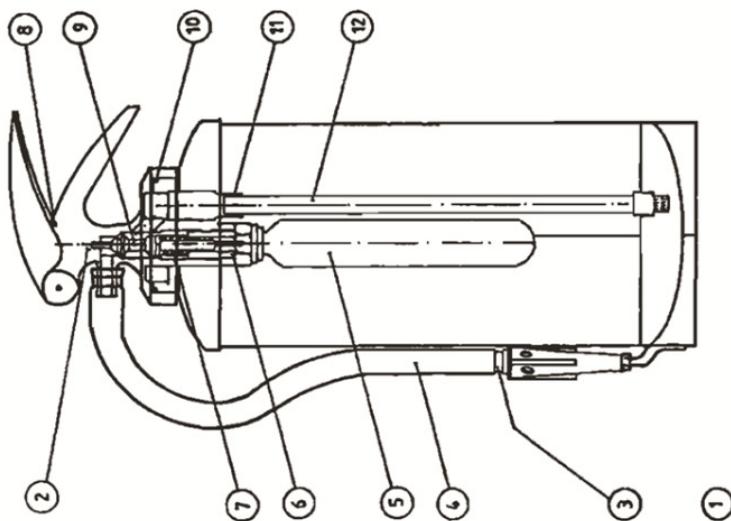
Data sheet no. 29-00-002

- 分類 : AB
- 容量 : 9リットル
- 放射時間 : 40秒
- 放射距離 (最小値) : 4メートル
- 試験圧力 : 22.5バール
- CO2カートリッジサイズ : 75GM
- 高さ : 545mm
- 直径 : 190mm
- 空重量 : 5.8kg (カートリッジ除く)
- 充填重量 : 15.35kg
- 色 : 薄いクリーム色

取扱表示ラベラー保守	293-553024
	取扱表示ラベラー使用法	
12	サイフォンチューブ及びフィルター	293-552901
11	チューブホルダー	293-552919
10	O-リング	293-552927
9	コントロールスピンドル	293-552935
8	安全ピン	293-552943
7	ばね	293-552950
6	コントロールスピンドレインサート	293-552968
5	カートリッジ	294-553578
4	泡ノズル付きホース	293-552992
3	O-クリップ	293-552976
2	ヘッドキャップアッセンブリー	293-552893
1	AFFF泡	293-553586
	項 品名	EDP. NO.

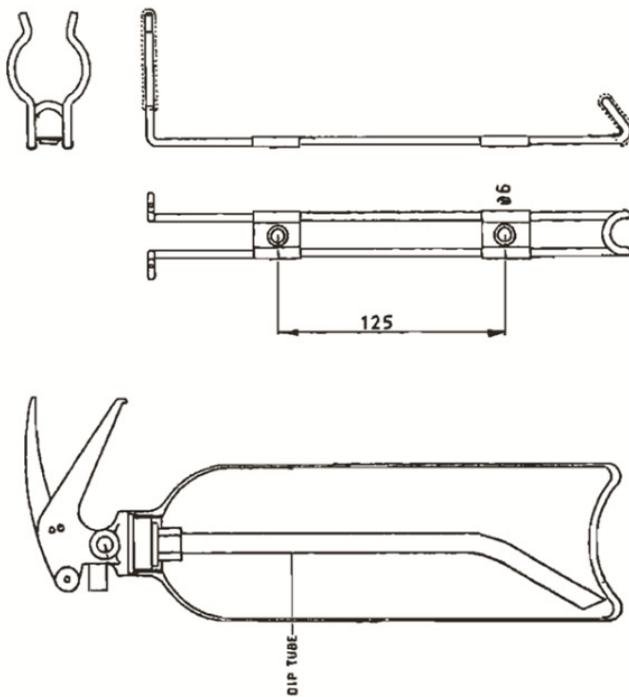
- 分類 : ABC
- 容量 : 2.25kg
- 放射時間 : 14秒
- 放射距離 (最小値) : 3メートル
- 試験圧力 : 22.5/バール
- 高さ : 435mm
- 直径 : 110mm
- 空重量 : 1.13kg
- 充填重量 : 3.38kg

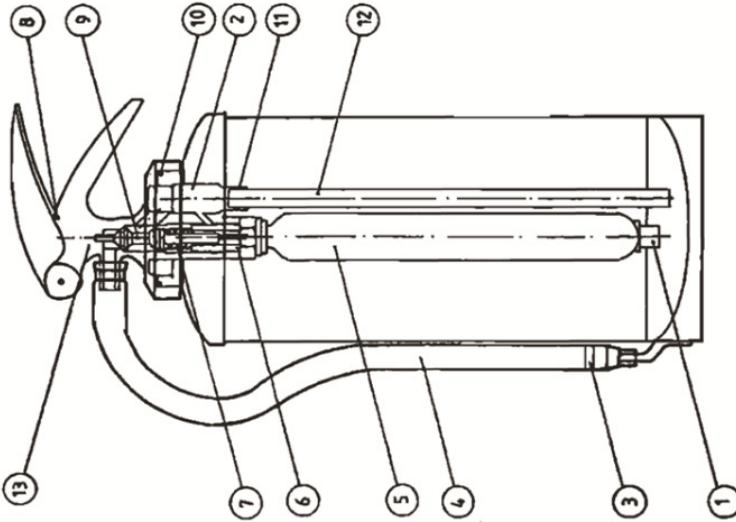
Data sheet no. 29-01-002

- 分類 : BC
- 容量 : 6kg
- 放射時間 : 10秒
- 放射距離 (最小値) : 5メートル
- 試験圧力 : 22.5/バール
- CO2カートリッジサイズ : 115GM
- 高さ : 505mm
- 直径 : 165mm
- 空重量 : 4.7kg (カートリッジ除く)
- 充填重量 : 11.5kg
- 色 : 青

13	ヘッドキャップアッセンブリー	293-553552
	取扱表示ラベル-保守/使用法	293-553370
	6kg BC粉末	293-553644
12	サイフォンチューブ	293-553065
11	チューブホルダー	293-552919
10	O-リング	293-552927
9	コントロールスピンドル	293-552935
8	安全ピン	293-552943
7	ばね	293-552950
6	コントロールスピンドルインサート	293-552968
5	カートリッジ	294-553636
4	ノズル付きホース	293-553321
3	O-クリップ	293-552976
2	バランスポリブ	293-553347
1	ガスチューブ	294-553339
	項 品名	EDP, NO

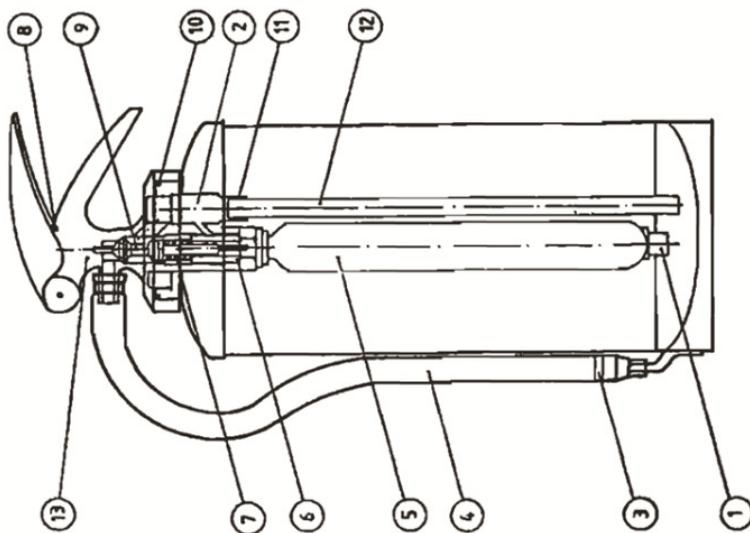
- 分類 : ABC
- 容量 : 6kg
- 放射時間 : 10秒
- 放射距離 (最小値) : 5メートル
- 試験圧力 : 22.5バール
- CO2カートリッジサイズ : 115GM
- 高さ : 505mm
- 直径 : 165mm
- 空重量 : 4.7kg (カートリッジ除く)
- 充填重量 : 11.5kg
- 色 : 青

13	ヘッドキャップアッセンブリー	293-553552
	取扱表示ラベル-保守/使用法	293-553388
	6kg ABC粉末	294-553651
12	サイフォンチューブ	293-553085
11	チューブホルダー	293-552919
10	O-リング	293-552927
9	コントロールスピンドル	293-552935
8	安全ピン	293-552943
7	ばね	293-552950
6	コントロールスピンドルインサート	293-552968
5	カートリッジ	294-553636
4	ノズル付き放射ホース	293-553321
3	O-クリップ	293-552976
2	バランスポイント	293-553347
1	ガスチューブ	293-553339
項	品名	EDP .NO

Rev. no.	Rev. date	Sign.	Date of issue	System
0	05.02.87		05.02.87	UNITOR PORTABLE FIRE EXTINGUISHING SYSTEM
				Component
Unitor Ships Service A.S.				6 KG DRY POWDER EXTINGUISHER, ABC - MODEL: UM6 EDP No. 291-553503
Data sheet no. 29-01-003				DATA SHEET Data sheet no. 29-01-003

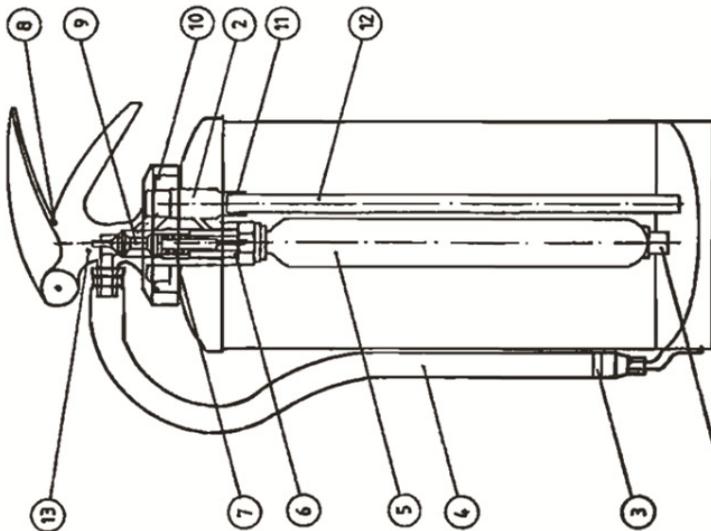
Data sheet no. 29-01-005

- 分類 : ABC
- 容量 : 10kg
- 放射時間 : 13秒
- 放射距離 (最小値) : 7メートル
- 試験圧力 : 22.5バール
- CO2カートリッジサイズ : 150GM
- 高さ : 545mm
- 直径 : 190mm
- 空重量 : 5.6kg (カートリッジ除く)
- 充填重量 : 16.4kg
- 色 : 青

13	ヘッドキャップアッセンブリー	293-553552
	取扱表示ラベル-保守/使用方法	293-553412
	10kg ABC粉末	293-553685
12	サイフォンチューブ	293-553404
11	チューブホルダー	293-552919
10	O-リング	293-552927
9	コントロールスピンドル	293-552935
8	安全ピン	293-552943
7	ばね	293-552950
6	コントロールスピンドルインサート	293-552968
5	カートリッジ	294-553669
4	ノズル付き放射ホース	293-553362
3	O-クリップ	293-552976
2	バランスマニプル	293-553347
1	ガスチューブ	293-553354
項	品名	EDP. NO.

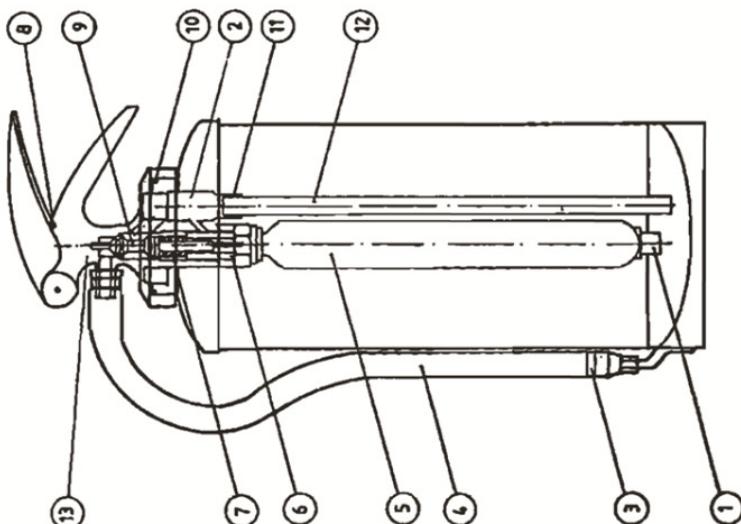
プレート5.7
持ち運び式12kg BC乾燥粉末消火器

- 分類 : BC
- 容量 : 12kg
- 放射時間 : 16秒
- 放射距離 (最小値) : 7メートル
- 試験圧力 : 22.5バール
- CO2カートリッジサイズ : 150GM
- 高さ : 545mm
- 直径 : 190mm
- 空重量 : 5.6kg (カートリッジ除く)
- 充填重量 : 18.4kg
- 色 : 青

13	ヘッドキャップアッセンブリー	293-553552
	取扱表示ラベル/保守/使用方法	293-553396
	12kg BC粉末	293-553677
12	サイフォンチューブ	293-553404
11	チューブホルダー	293-552919
10	O-リング	293-552927
9	コントロールスピンドル	293-552935
8	安全ピン	293-552943
7	ばね	293-552950
6	コントロールスピンドルインサート	293-552968
5	カートリッジ	294-553669
4	ノズル付き放射ホース	293-553362
3	O-クリップ	293-552976
2	バランスバルブ	293-553347
1	ガスチューブ	293-553354
項	品名	EDP .NO

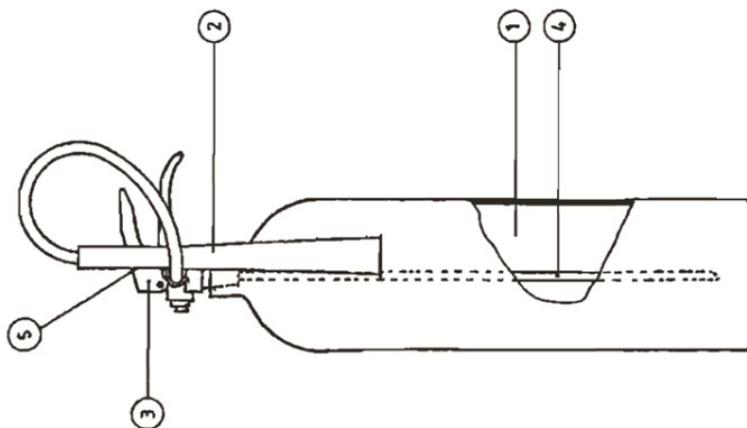
分類 : BC
 容量 : 6kg
 放射時間 : 17秒
 試験圧力 : 22.2バール
 高さ : 970mm
 直径 : 175mm
 空重量 : 17kg
 充填重量 : 23kg
 色 : 黒

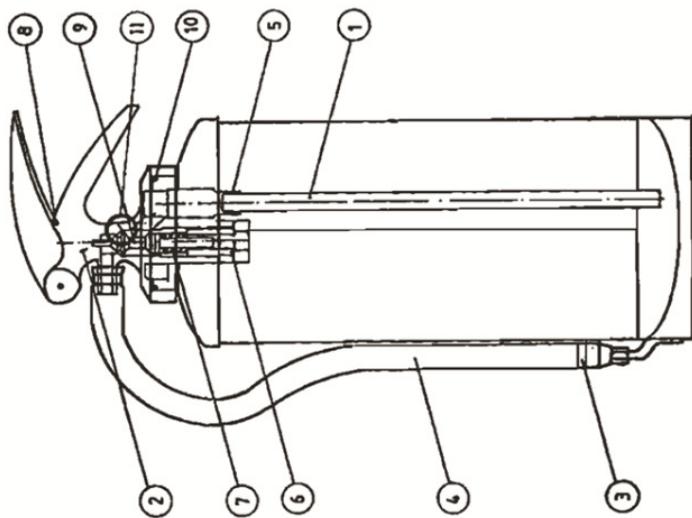
- 分類 : ABC
- 容量 : 7kg
- 放射時間 : 17秒
- 放射距離 (最小値) : 4.5メートル
- 試験圧力 : 22.5バール
- CO2カートリッジサイズ : 該当しない
- 高さ : 505mm
- 直径 : 165mm
- 空重量 : 4.7kg
- 充填重量 : 11.7kg
- 色 : 緑

11	圧力計	293-553420
	取扱表示ラベル-使用法/保守	293-553081
10	O-リング	293-553305
9	コントロールスピンドル	293-553313
8	安全ピン	293-552943
7	ばね	293-552950
6	コントロールスピンドルインサート	293-552968
5	チューブホルダー	293-552919
4	ノズル付き放射ホース	293-553057
3	O-クリップ	293-552976
2	ヘッドキャップアッセンブリー	293-553297
1	サイフォンチューブ	293-553065
項	品名	EDP. NO.

Rev. no. 0 Rev. date 05.02.87 Sign. D.S. Issued by Approved by JSB	Date of issue 05.02.87	System UNITOR PORTABLE FIRE EXTINGUISHING SYSTEM	Component 7 KG HALON 1211 EXTINGUISHER, ABC - MODEL; UN7	DATA SHEET
				Data sheet no. 29-02-001
Data sheet no. 29-02-001

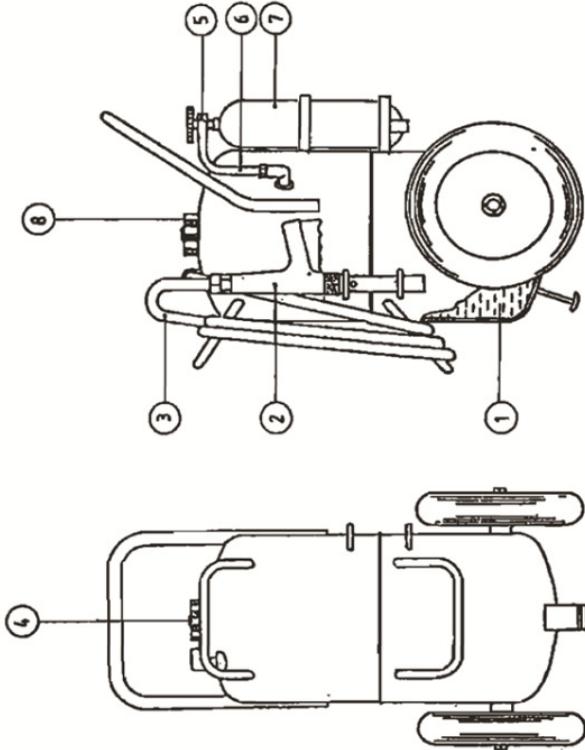
Data sheet no. 29-00-003

分類 : AB
 容量 : 45リットル
 放射時間 : 95秒
 放射距離 (最小値) : 15メートル
 試験圧力 : 31バール
 CO2カートリッジサイズ : 1.0kg
 高さ : 1015mm
 直径 : 560 x 610mm (幅×奥行)
 空重量 : 45kg
 充填重量 : 91kg
 色 : 薄いクリーム色

サイフォンチューブ	293-553016
	取扱表示ラベラー使用法	293-553461
8	ヘッドブロックO-リング	293-552927
7	CO2ボンベ (完成品)	294-553594
6	CO2高圧ホース	293-553172
5	CO2バルブ	293-553149
4	ナットリング及びヘッドブロック	293-553180
3	放射ホース	293-553446
2	泡放射砲及び回転台	293-553463
1	たんばく泡	294-553610
項	品名	EDP. NO

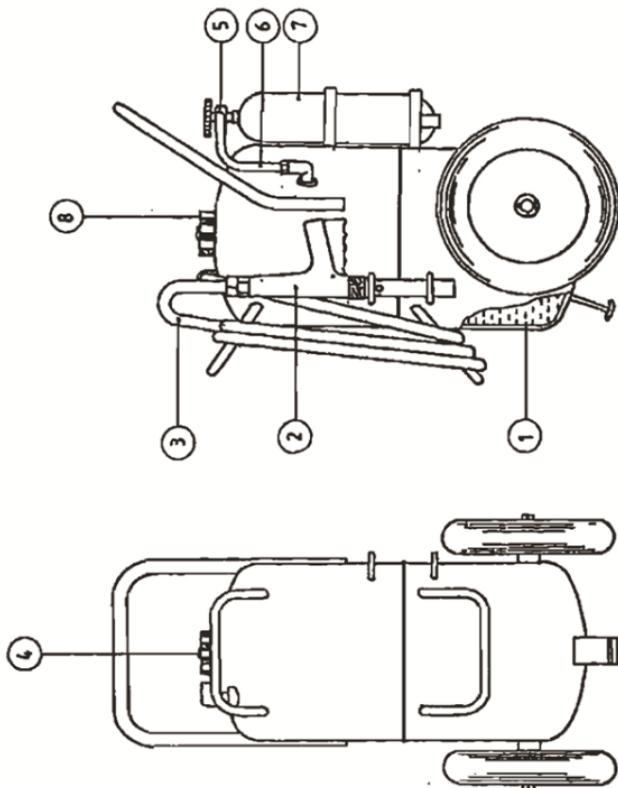
Data sheet no. 29-00-004

分類 : AB
 容量 : 135リットル
 放射時間 : 約4.5分
 放射距離 (最小値) : 12メートル
 試験圧力 : 35バール
 CO2カートリッジサイズ : 1.5kg
 高さ : 1200mm
 直径 : 735 x 760mm (幅×奥行)
 空重量 : 96kg
 充填重量 : 233kg
 色 : 薄いクリーム色

サイフォンチューブ	293-553032
取扱表示ラベル-使用方法	293-553479
ヘッドブロックO-リング	293-552927
CO2ボンベ (完成品)	294-553602
CO2 高圧ホース	293-553172
CO2バルブ	293-553149
ナットリング及びヘッドブロック	293-553180
放射ホース	293-553198
泡放射砲及び回転台	293-553453
たんぱく泡	294-553628
項 品名	EDP .NO

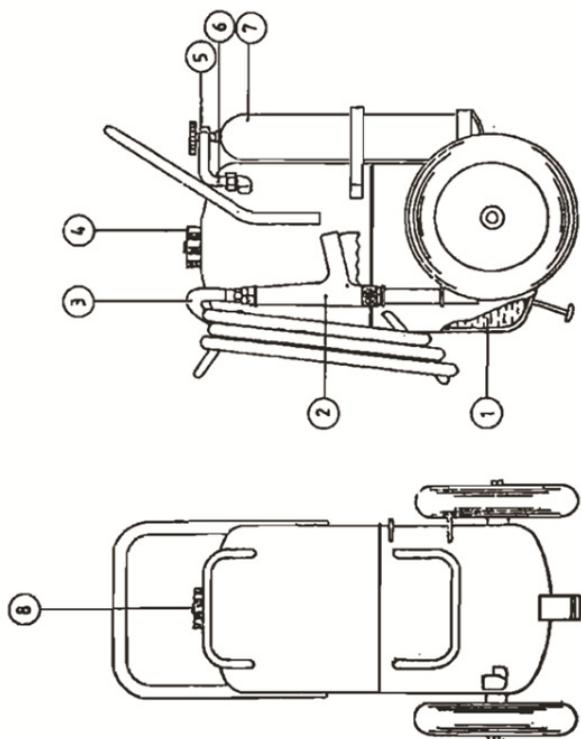
- 分類 : BC
- 容量 : 50kg
- 放射時間 : 42秒
- 放射距離 (最小値) : 14メートル
- 試験圧力 : 31バール
- CO2カートリッジサイズ : 2.0kg
- 高さ : 1015mm
- 直径 : 560 x 610mm (幅×奥行)
- 空重量 : 52kg
- 充填重量 : 104kg
- 色 : 青

サイフォンチューブ	293-553032
	取扱表示ラベル-使用方法	293-553222
8	ヘッドブロックO-リング	293-552927
7	CO2ボンベ (完成品)	294-553693
6	CO2高圧ホース	293-553172
5	CO2バルブ	293-553149
4	ナットリング及びヘッドブロック	293-553180
3	放射ホース	293-553198
2	粉末放射砲及び回転台	293-553206
1	BC粉末50kg	294-553719
項	品名	EDP. NO

Data sheet no. 29-01-008		Component		System	
UNITOR PORTABLE FIRE EXTINGUISHING SYSTEM		50 KG WHEELED DRY POWDER EXTINGUISHER, BC - MODEL: US50		EDP No. 291-553545	
UNITOR		Date of issue 05-02-87		Issued by D.S	
Unitor Shops, Sarajevo, A.S.		Approved by		D.S	
DATA SHEET		Data sheet no.		29-01-008

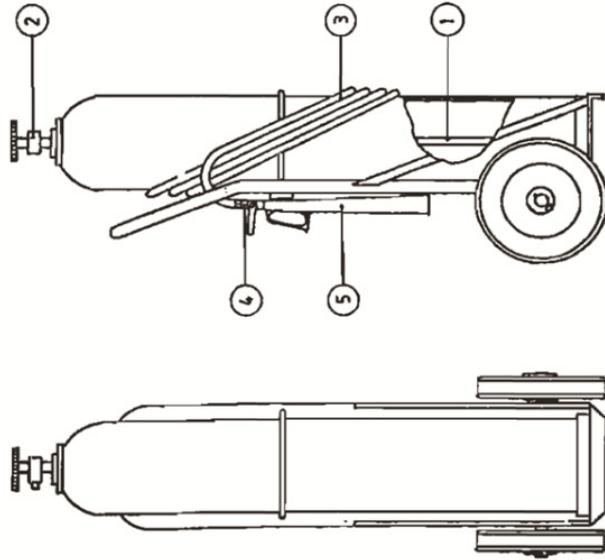
プレート5.14
 車載式45kg BC二酸化炭素消火器

分類 : BC
 容量 : 45kg
 放射時間 : 75秒
 試験圧力 : 250バール
 高さ : 1620mm
 直径 : 265mm、奥行×幅=470×510
 空重量 : 109kg
 充填重量 : 154kg
 色 : 黒

Data sheet no. 29-02-004	UNITOR Unitor Ship, Waukegan, AS	Sign. 05.02.87	Date of issue 05.02.87	System UNITOR PORTABLE FIRE EXTINGUISHING SYSTEM	Component 45 KG WHEELLED CO2 GAS EXTINGUISHER, BC - MODEL: UC45 EDP No. 292-553263	DATA SHEET
						Data sheet no. 29-02-004

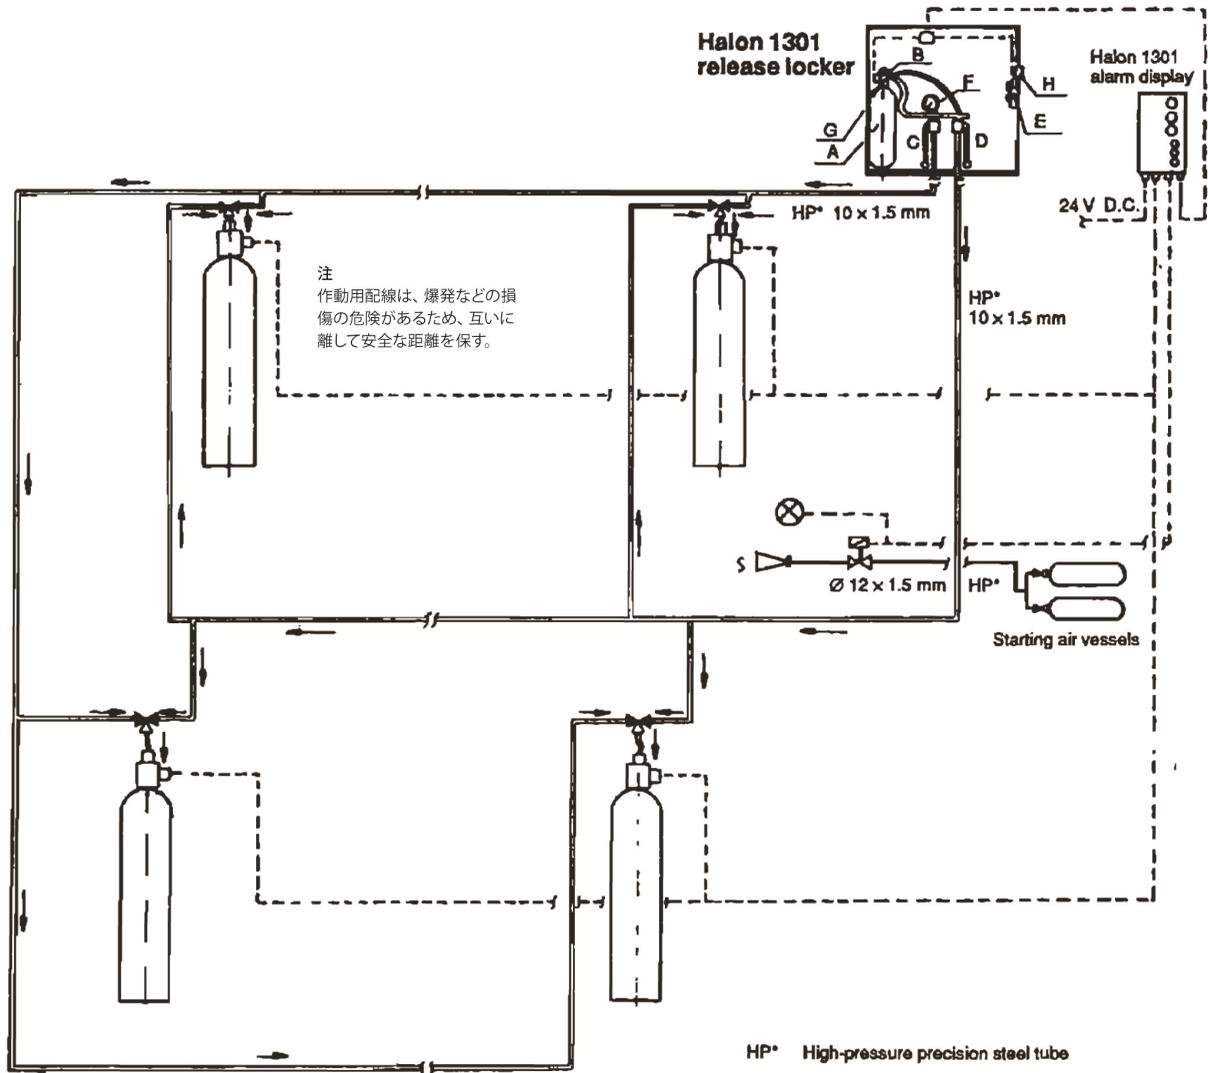
プレート5.17
機関室内消火設備用二酸化炭素放出口ッカー

- A ボンベを起動する (2 x 1.3kg CO2)
- B ボンベバルブを起動する
- C ハロン1301ボンベ放出バルブ (バルブNo.1) 用1/4インチ起動バルブ
- D ハロン1301ボンベ放出バルブ (バルブNo.2) 用1/4インチ起動バルブ
- E 警報サイレン起動及び換気停止用電気スイッチ
- F 圧力計 (0~100バー)
- G 圧力スイッチ (漏れ/放出)
- H 南京錠
放出ロッカーのドアを開めるとすべて「閉」の位置でロックされる。
ロッカーのドアには南京錠を掛ける。

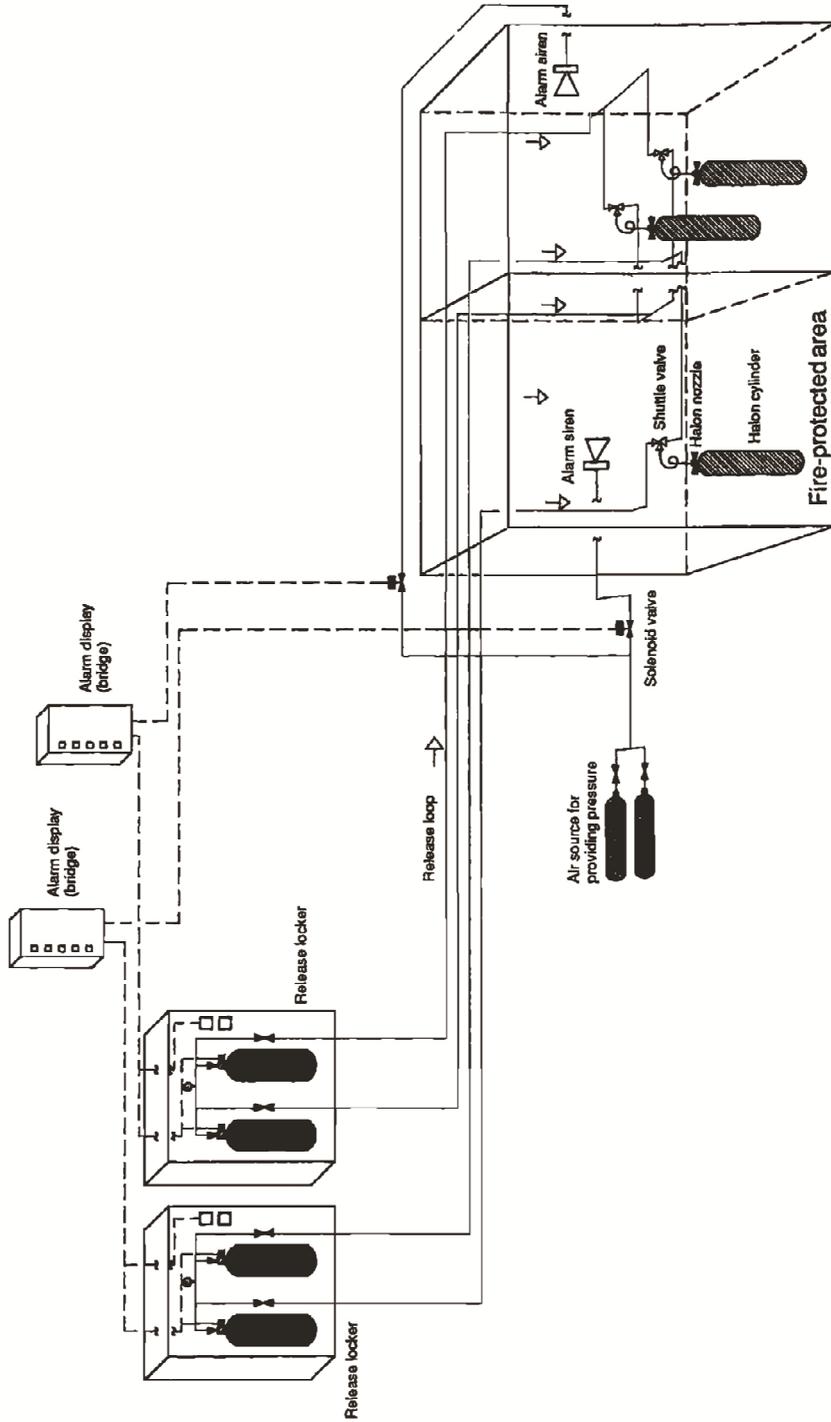
- HP* High-pressure precision steel tube
- Alarm siren
- Electric cable
- Solenoid valve
- Rotating light

プレート5.18
ハロン1301消火設備

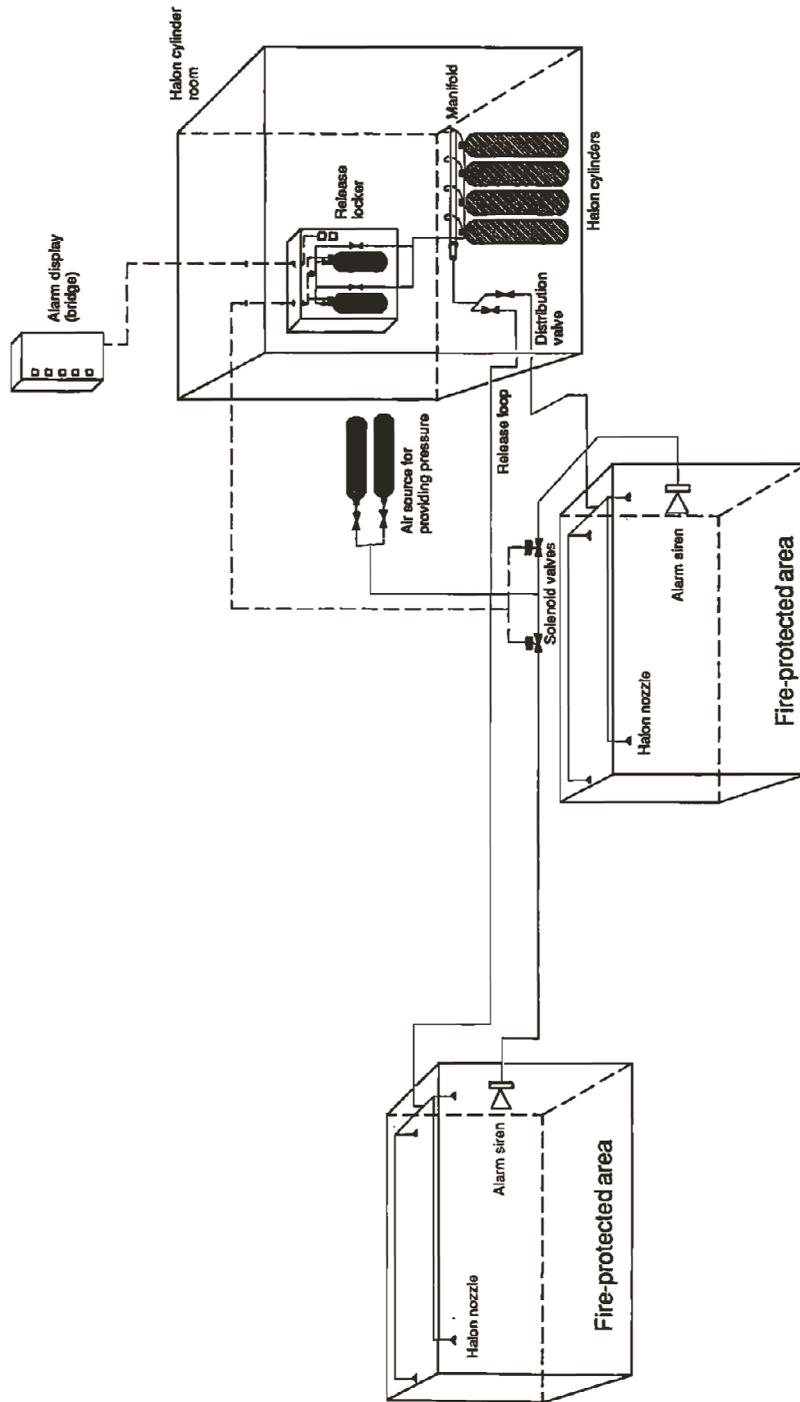
プレート5.19
分散型ハロン消火設備

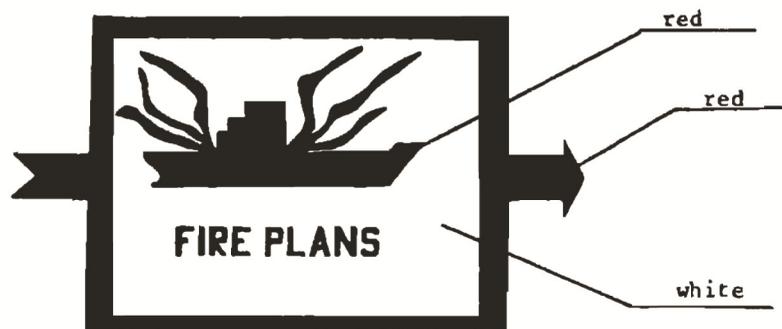
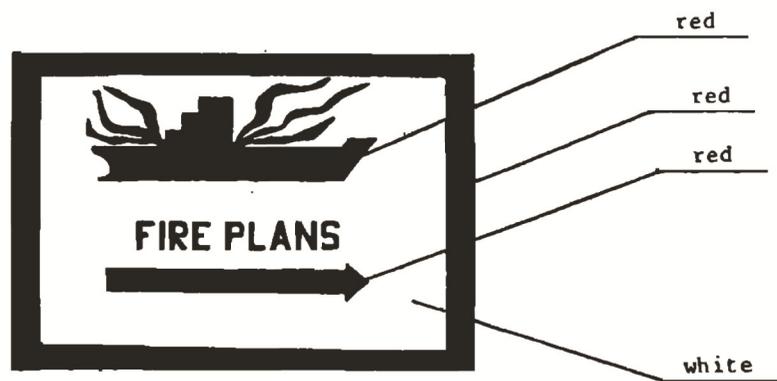
Sign on the enclosure

Alternative styles of guide signs

The arrows show the direction where the enclosure can be found

プレート7.2
防火計画書の保管場所を示す案内標識

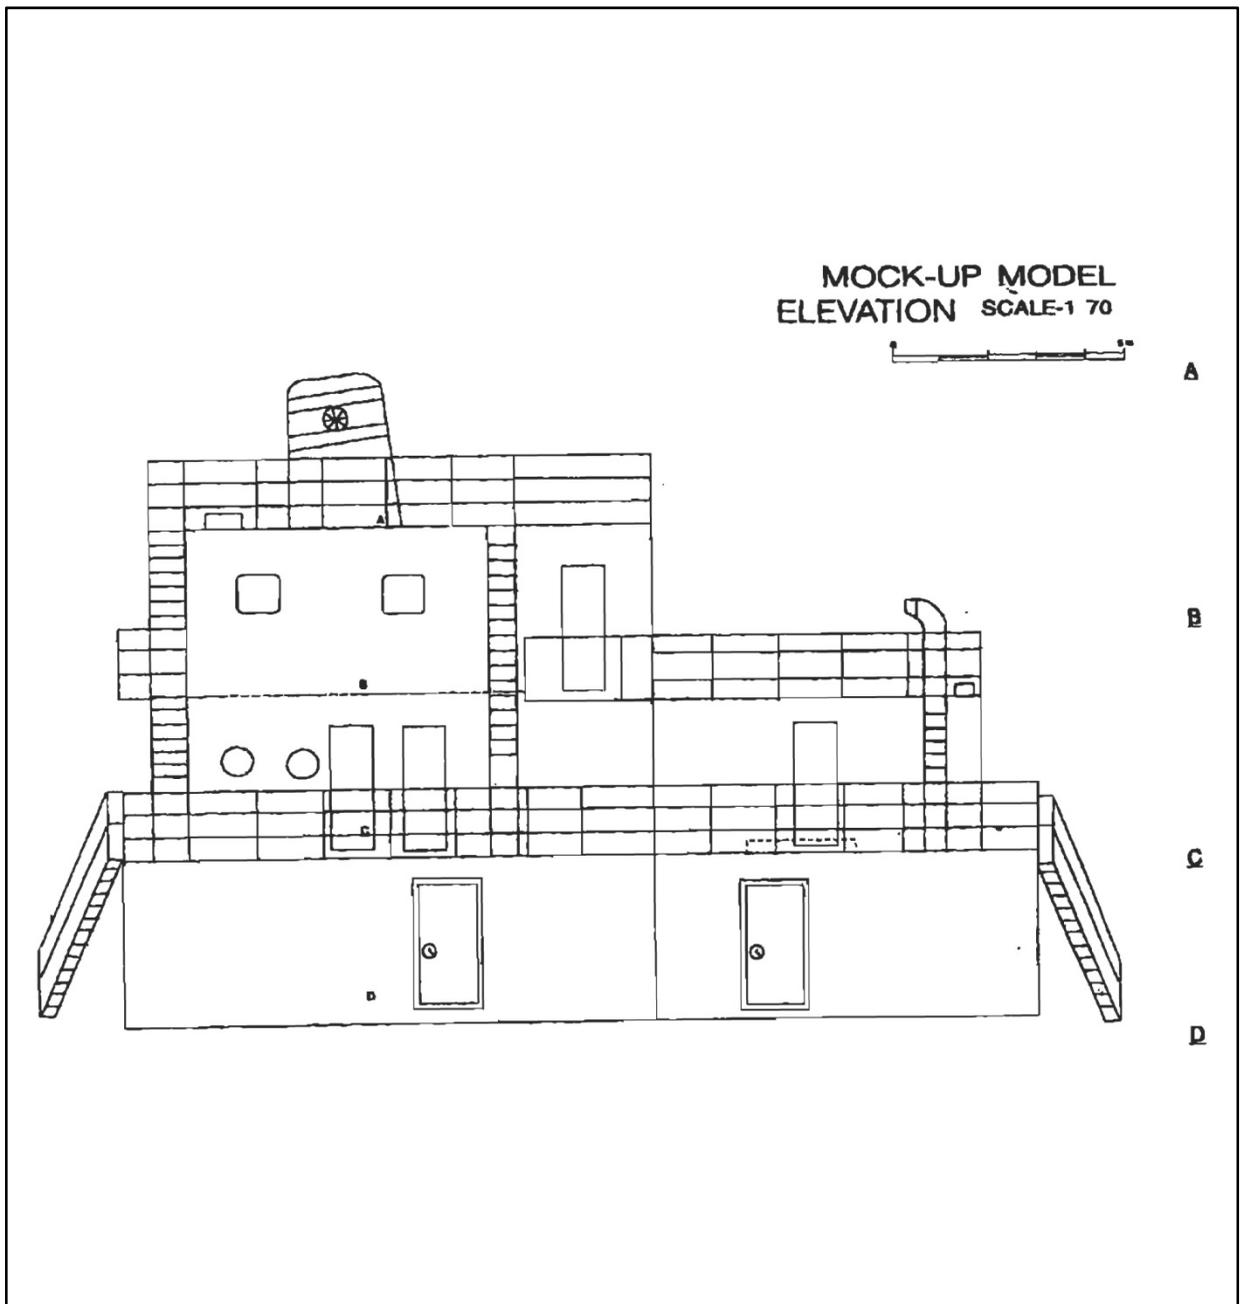
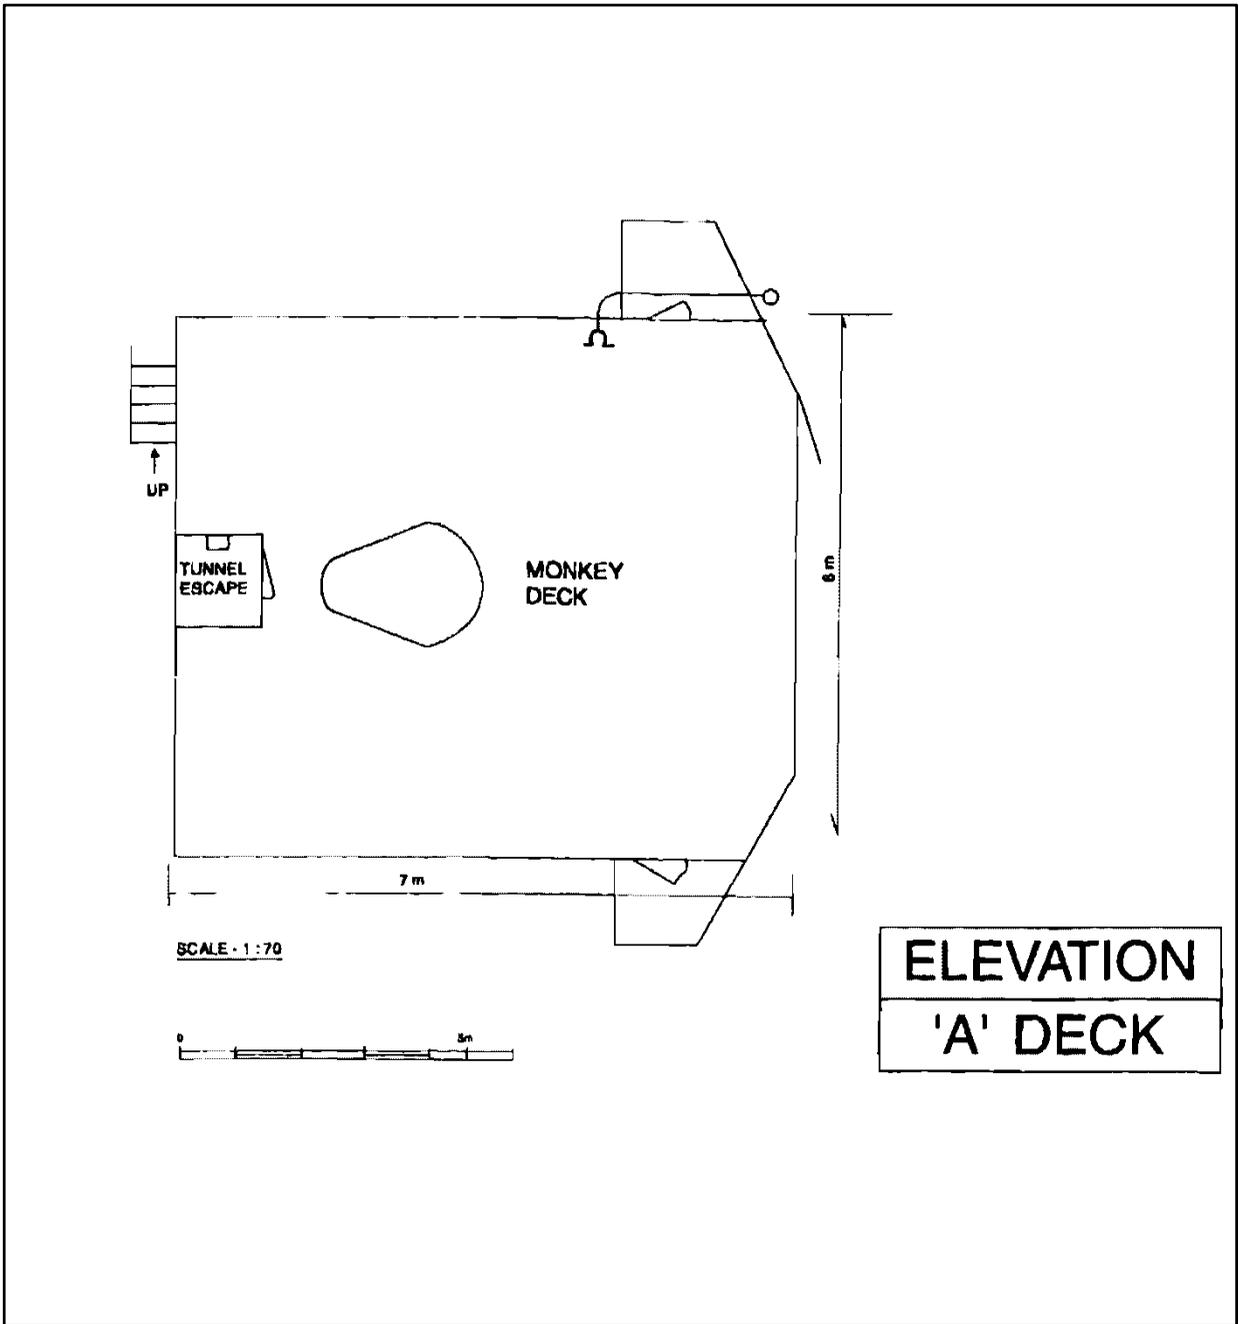
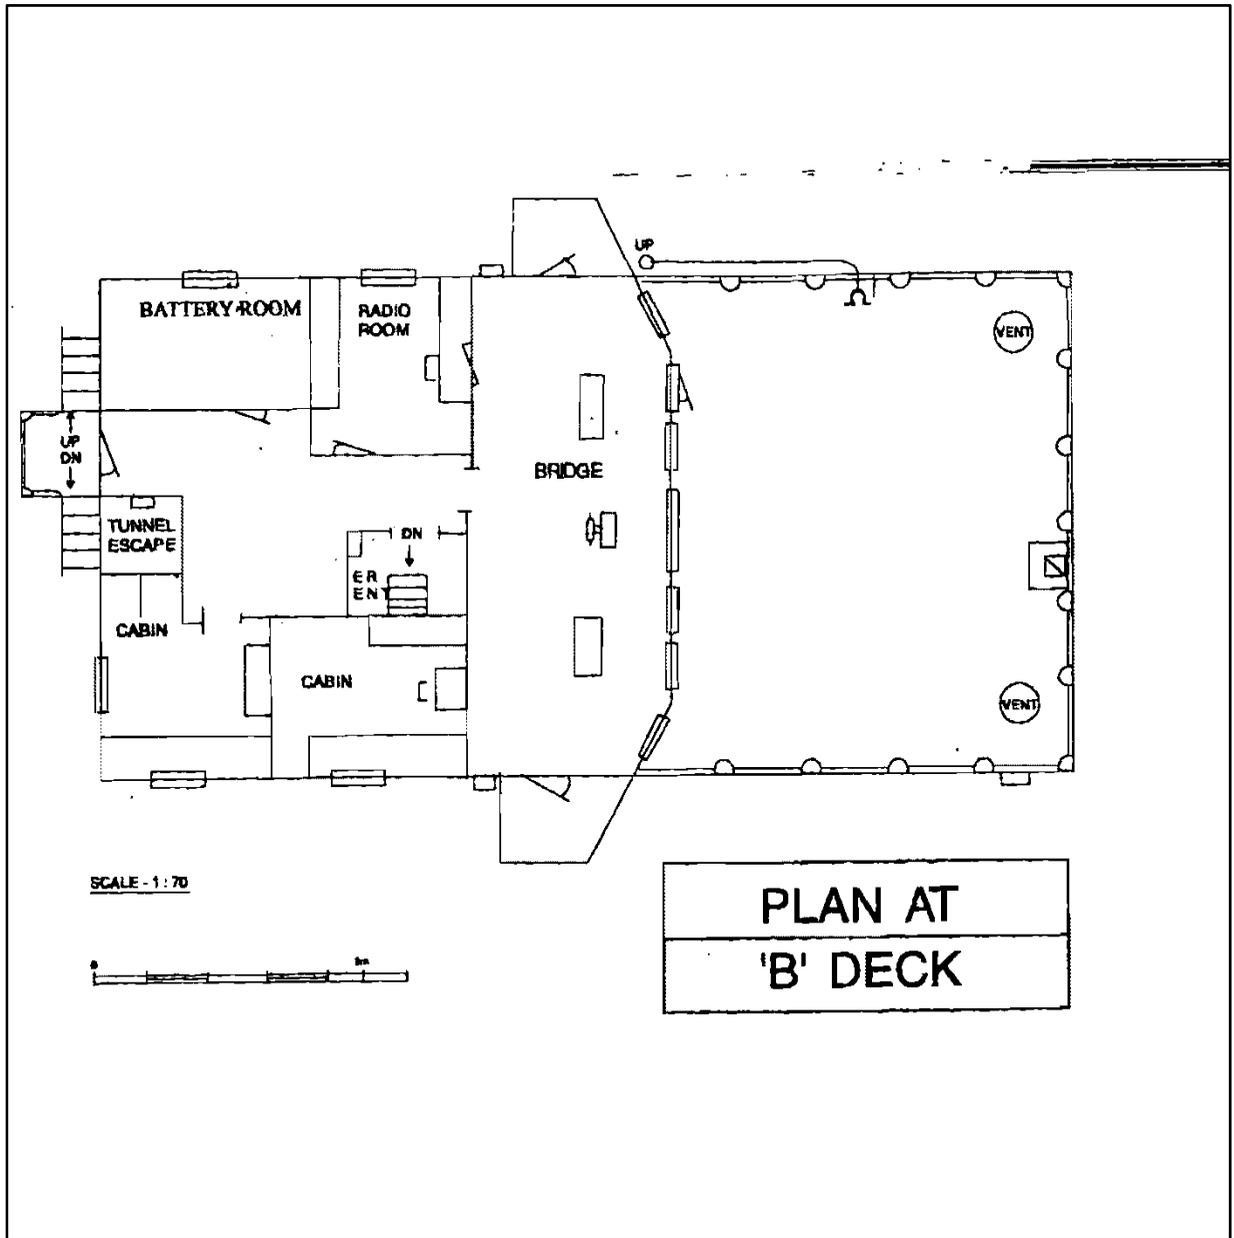
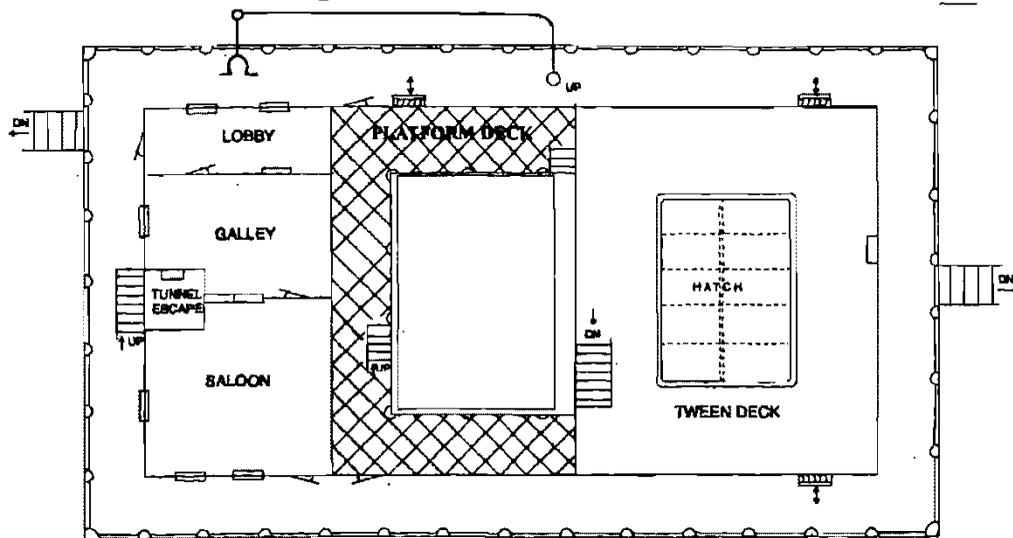
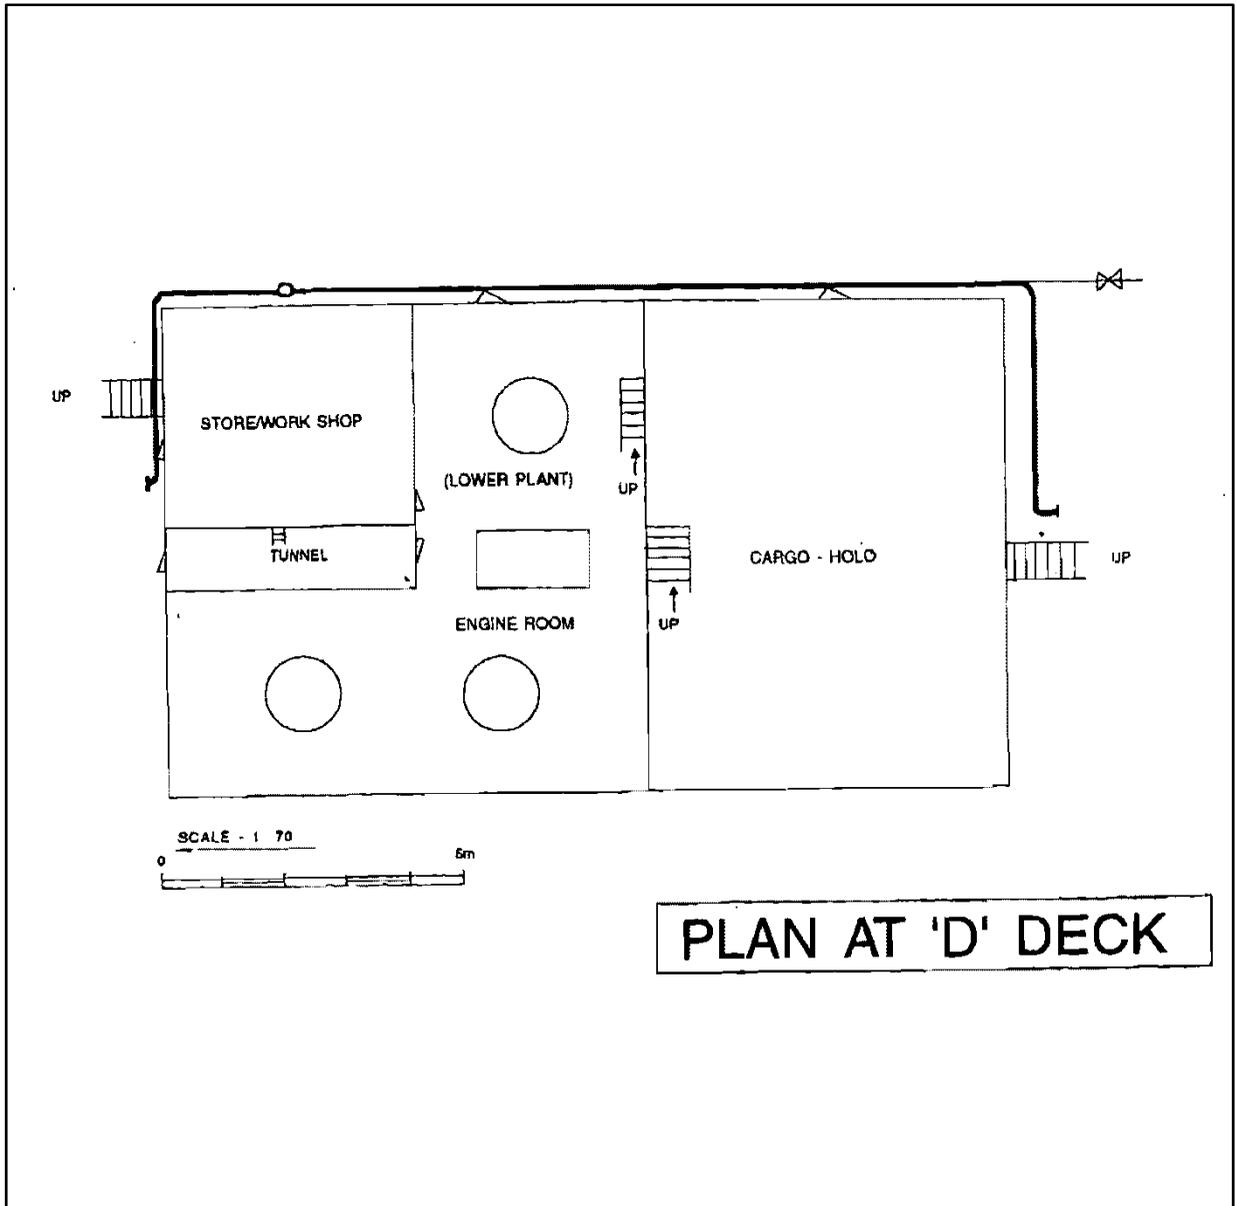
上級消火訓練施設の実物大模型

ELEVATION
'A' DECK

PLAN DECK 'C'

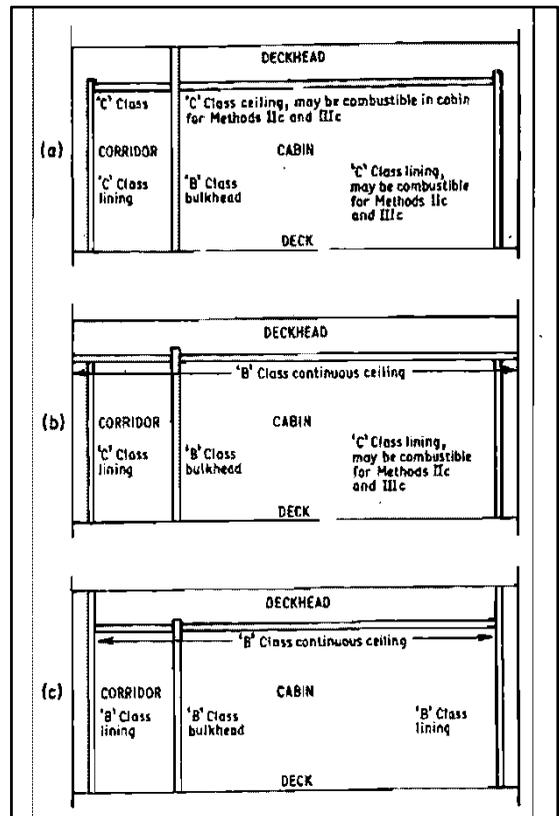
図1：B級の通路隔壁が甲板から甲板まで (a)、甲板下面まで (b)、甲板下面の手前で止まっている (c) 場合の配置

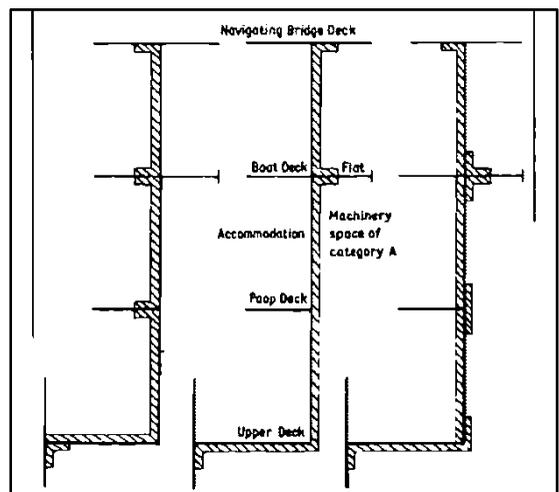
図2：境界部分と交差部分に帯状の断熱材を使用している典型的な機関室囲壁の3つの断熱方法

A級の仕切りの断熱基準は、その仕切りの交差部分及び境界部分でも守られていなければならない。この要件の重要性はどんなに強く強調してもしすぎることはない。仕切りの耐火性はすなわち最も弱い部分と同じであるため、これらの交差部分や境界部分を断熱しないままにしておくのは意味がない。典型的な機関室囲壁の交差部分や境界部分に帯状の断熱材が必要な場所を図2に

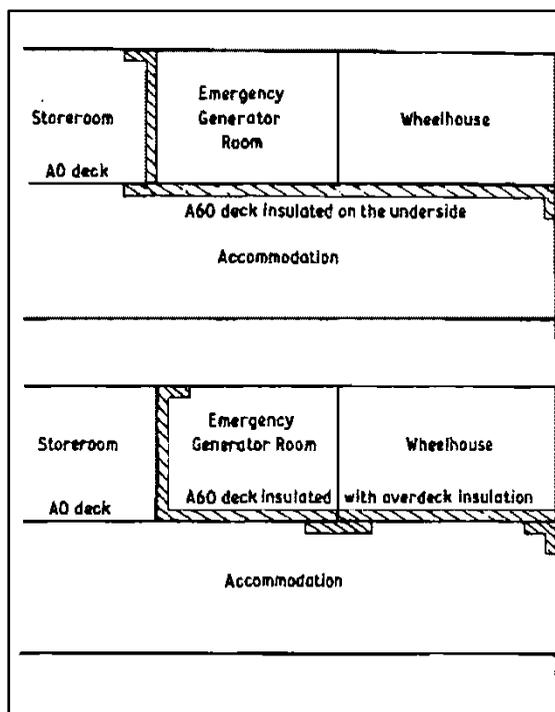
図 3:境界部分と交差部分に帯状の断熱材を使用している典型的な A 級甲板の 2 つの断熱方法

示す。典型的な A 級の甲板を断熱するときの同様の予防措置を図 3 に示す。隔壁と甲板をそれぞれライニングと天井で断熱するときにも、同様の予防措置が必要である。
