モデルコース 2.03

**上級消火訓練
2000年版
コース大要**

I M O (国際海事機関)

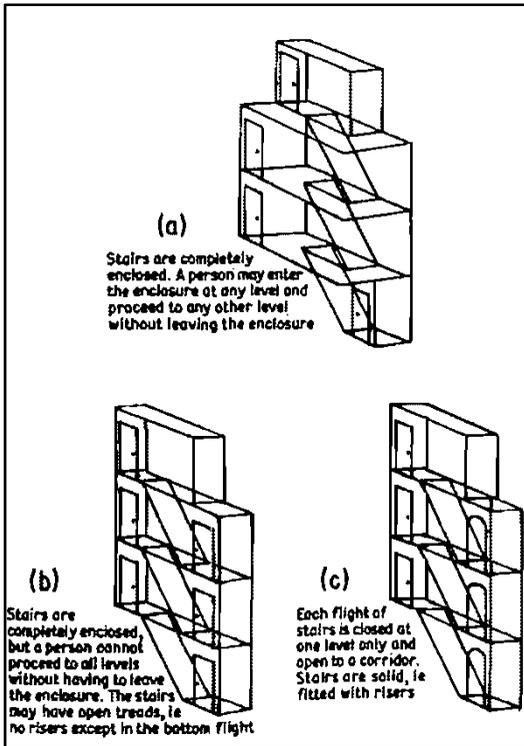
図 4：2カ所を超える甲板に通じている階段

階段を囲う 3 つの方法を図 4 に示す。いずれの方法も 2 カ所を超える甲板に通じている階段の囲壁に関する 1981 年改正 SOLAS 条約の規定に適合するものとして MSC（海上安全委員会）の容認を得ている。

4(a)の方法のみだったにも関わらず、現在、交通省は図4に示す3つの配置のいずれも規定に適合していると認めている。

図4(a)及び(b)の方法は1981年改正SOLAS条約の厳密な解釈に適合してはいるが、図4(c)の配置については、階段の各階を囲わなければならないとする同改正条約の規定を満たしていないので、疑問がある。筆者の考えでは、図4(b)及び(c)の配置は、図4(a)の配置と同程度の防火対策にはなっていないと思う。図5の平面図で比較するとわかるように、それらは居住区域の配置に他の配置並みの制限しか課していない。さらに、通路が煙や有毒ガスで充満したとき、避難路及び消火班の接近路としてはるかに安全である。

氏の論文で居住区域の階段と昇降機の防火に関する項 (346 ページ) について、1981 年改正 SOLAS 条約が、したがって英国の規則も、現在は図 4 (b) 及び (c) の構造を認めているということに驚きと失望を覚える。これは逆行であり、避難する人々が各階の居住区画にある階段囲壁から離れなければならない、炎や煙に巻き込まれるおそれがあるということだと思う。

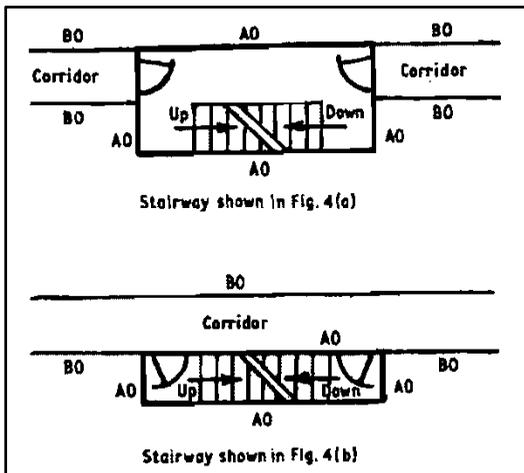
図 5：図 4(a)及び(b)の階段の平面図

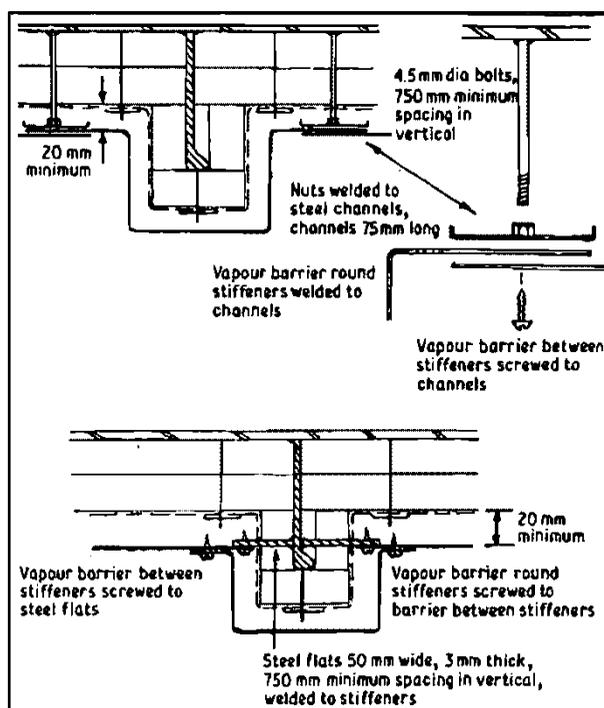
図 6：典型的な金属の防湿材 2 例

には少なくとも 20 mm の空隙が必要である。この防湿材を取り付ける 2 つの方法を図 6 に示す。

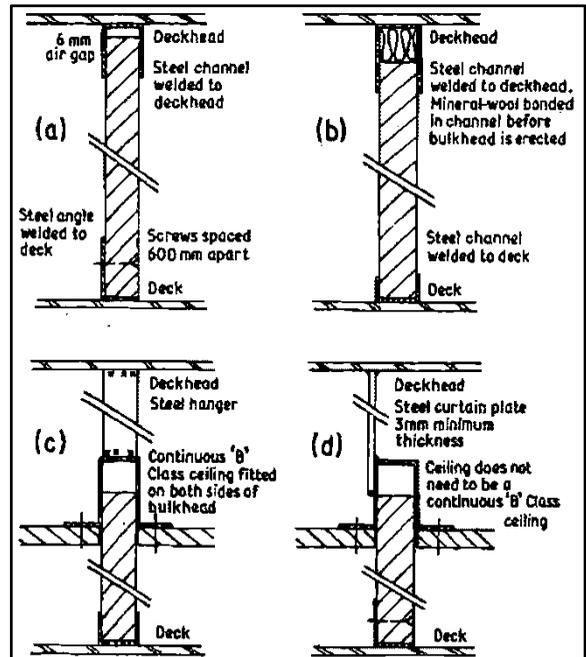
図 7 : B 級の隔壁の構造 : (a) と (b) 甲板から甲板まで取り付けの場合、(c) 隔壁の手前で終わる場合、(d) 甲板から甲板までカーテン板を組み入れて取り付けの場合

甲板から甲板まで、あるいは甲板から B 級の連続天井まで取り付けられた隔壁は、図 7 に示すような構造とする。隔壁の上縁の上の隙間は、火災時に構造物から独立して隔壁を動かすことができ、構造物の振動その他の動きによる損傷から守るためのものでもある。

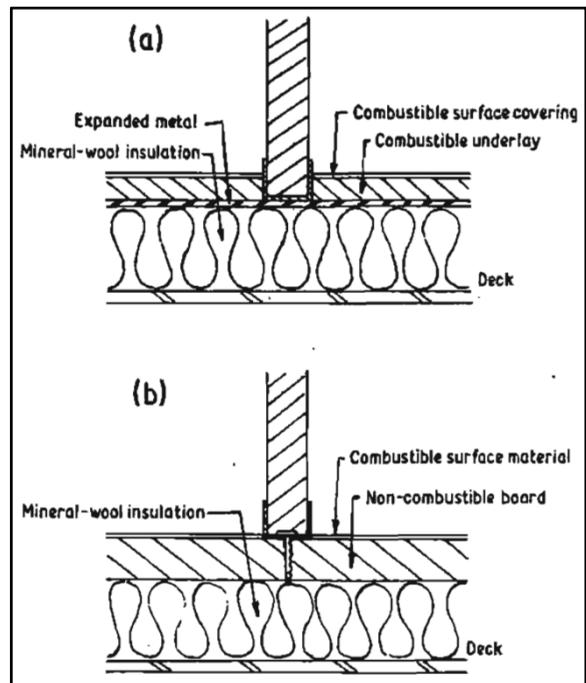
図 8 : B 級の隔壁を 2 タイプの甲板上断熱材に取り付ける方法 : (a) 底面の溝を拡張金網 (エキスパンドメタル) に溶接する、(b) 底面の溝を不燃性ボードに固定する。

規定では B 級の隔壁を甲板から甲板まで、あるいは甲板から連続天井まで取り付けることになっているが、A 級の甲板上断熱材を貫通してはならない。又、甲板床張りの不燃部分にも取り付けなければならない。A 級の甲板上断熱材の上に敷いた可燃材を、B 級の仕切りの下に敷いてはならない (図 8 参照)。

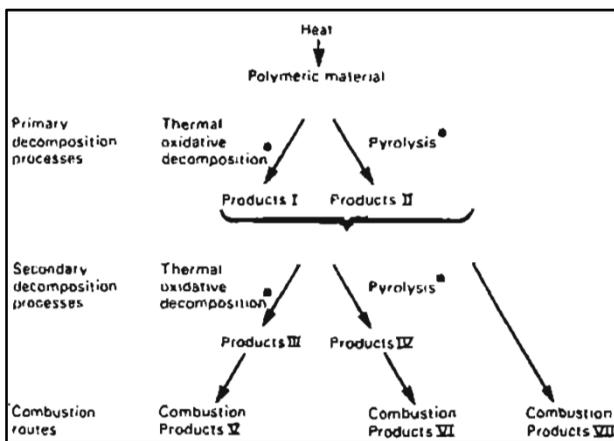
図 1：火災における生成物形成路：●固相又は液相；■気相（本文参照）

したがって、生成物形成の第一段階ではポリマーの熱劣化と揮発物質の形成が起こる。これは、ポリマー表面近くの酸素の量によって、酸化環境（熱酸化分解）又は不活性雰囲気（熱分解）において 1000℃以上の温度で起こり、それぞれ生成物 I か II を生成する。

この生成物（I と II）が火災の比較的流動性のある環境に放出され、それ以上変化せずに逃げる可能性がある。しかし、この生成物が高温ガス域を通過して、さらなる分解が起こることもある。このガス環境が、酸化性か熱分解性かによって、それぞれ生成物 III か IV を生成する。

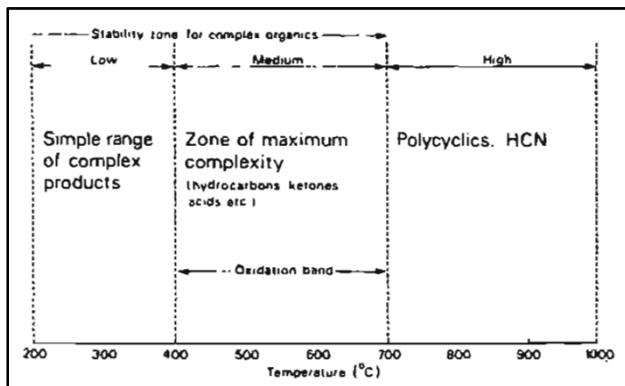
図 2：ポリマー分解時の重要な温度域

図 2 に、火災生成物の主な複合性を温度域別に示す。比較的低温域（400℃未満）では、ポリマー材料の分解は単純な範囲の複合化学生成物を形成する。中温域（400～700℃）では最も多様で、しばしば最も多量の生成物が形成される。酸素に反応しやすいポリマーが、空気中の酸素を取り込んで酸化物質を形成する可能性があるのがこの温度域である¹²。

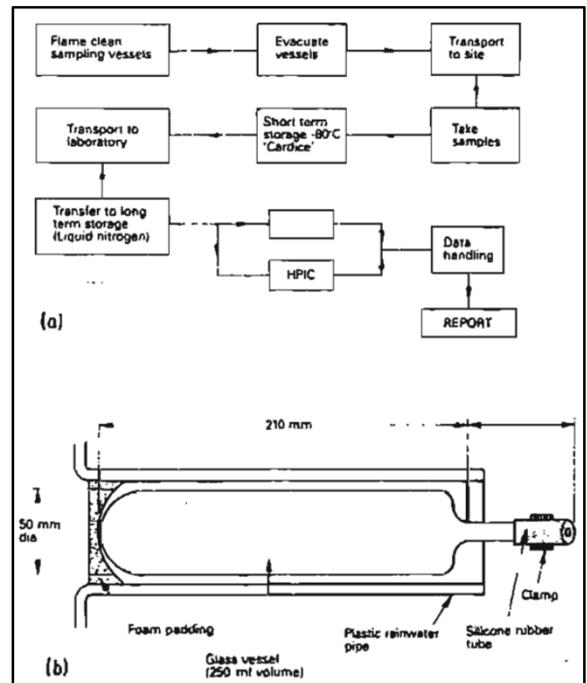
図 3 : (a) 試料採取と分析の概略図 ; (b) 試料

火災ガスの試料採取、試料保存、ガスクロマトグラフ質量分析計 (GC-MS) を使用する分析のまったく新しい方法を FRS で開発した [図 3 (a)]。これは分子量 16~250 の化学物質を分析できる。

試料容器 [図 3 (b)] は公称容積 250ml のホウケイ酸ガラス製である。容器はシリコンゴムのチューブとクリップで密封されている。使用前に容器を炎であぶって消毒し、10⁻² トールの真空まで減圧する。1回の火災実験に最高 40 個の容器を用意するとよい。クリップを開けて、真空吸引で試料を吸い込んでから、容器を密封しなおし、-80°Cで固体二酸化炭素に保存する。

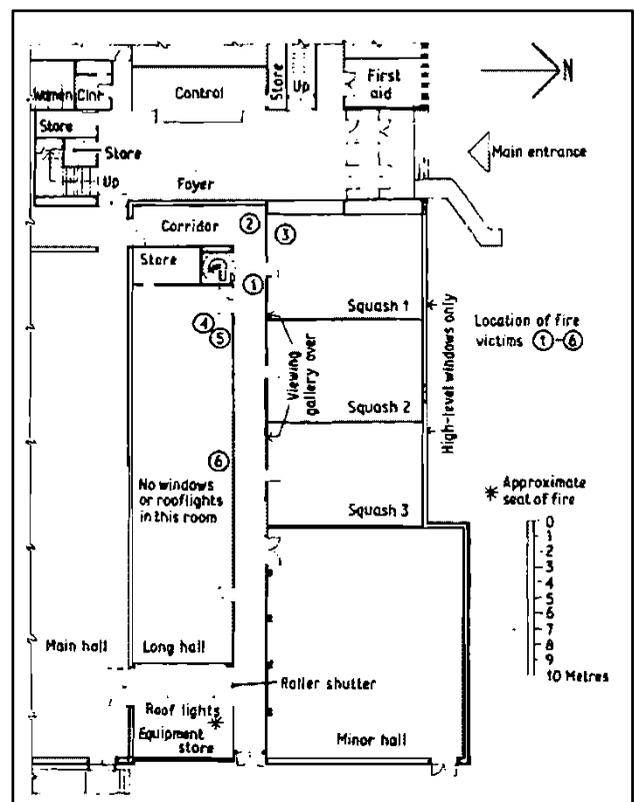
図 4：ベルファストの Maysfield レジャーセンター 1 階の部分平面図容器

この火災は 1984 年 1 月 14 日に発生し、2 人の幼児を含む 6 人が命を落とした。この火災の特徴は大量の煙と有毒ガスの発生で、さまざまな体操器具や材料が燃えた。このレジャーセンターの 1 階の一部平面図を図 4 に示すが、有毒ガスが長い距離を移動して、人命を危険にさらしたことがわかる。体操用

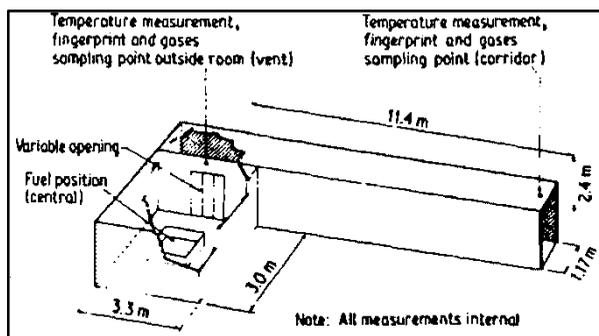
図5：区画と通路からなる試験設備

FRSは、さまざまな幅の開口部で長い(12m)通路に通じている24 m³の部屋(図5)で、系のはっきりしているポリマーを使用して、多くの火災実験を行ってきた。この設備を使うと、燃料の種類と燃焼速度を慎重に調整できる。この火災実験は、大規模火災時に発生する典型的な量の生成物に関するデータを得ることができ、このデータは小規模毒性試験プロトコルの範囲を調べるのに使用する化学分類のベースとなる。実験で作り出した

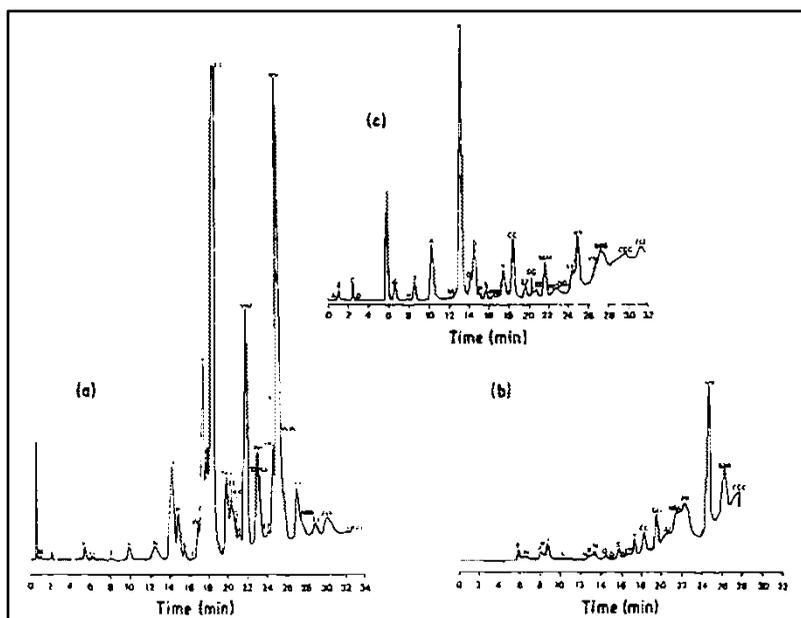
図 6 : 試験方法別ポリプロピレンの化学指紋 : (a) DIN 53436、火炎試験、(b) Pott's Pot、火炎試験、(c) 大規模火災試験

実物大火災実験で得た化学指紋を図 6 に示す。この図からわかるように、各試験方法で生成される火災環境は著しく異なる。

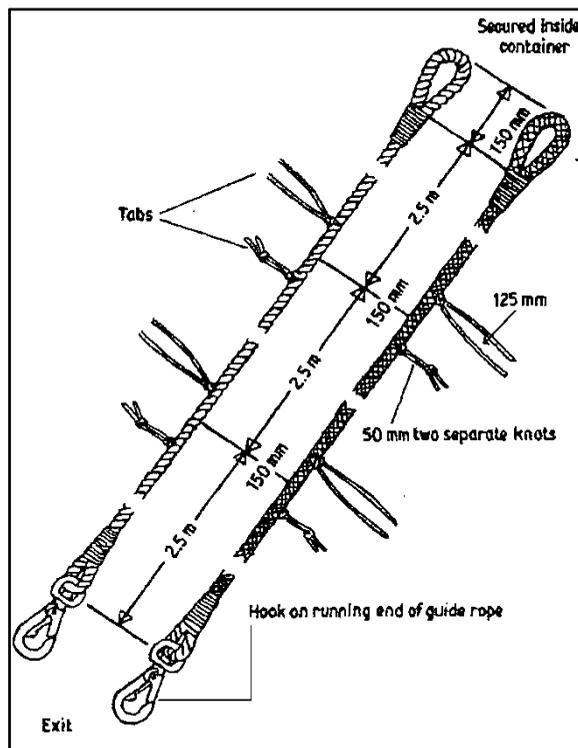
図1：メインガイドロープ

ガイドロープにはその全長にわたって2.5m間隔で2つの目印が付いている。1つの目印には2カ所に結び目があり、もう1つの目印には結び目がない。結び目のある目印は必ず結び目のない目印の「出口」側にある。

ガイドロープの船内側の輪になった端は、容器の内側のフックに固定されている。ガイドロープの船外側の端にはスリップフックが取り付けられている。このフックは、SCBAチームが入ってくる前に、その閉所の入口にしっかりと結わえられていて、ガイドロープ装着者がそのスペースに入ってくると自動的に繰り出される。

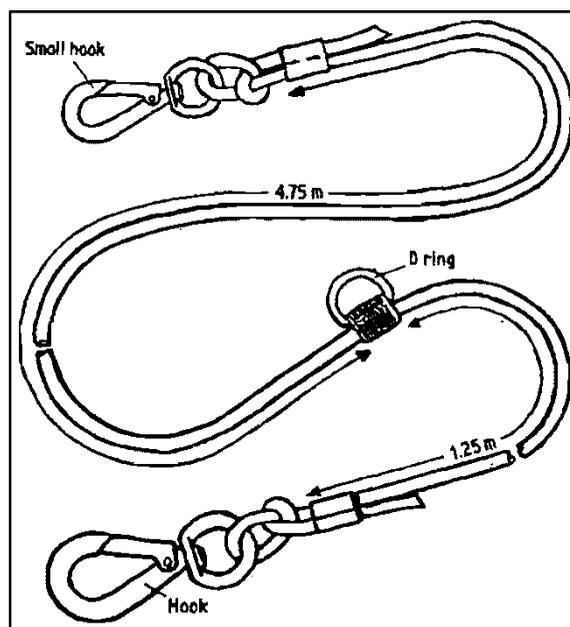
図 2：個人用ガイドロープ

SCBA 装着者はそれぞれ、そのウェストベルトに取り付けたポーチに個人用ガイドロープを入れておく（図 2 参照）。このロープは直径 4mm、長さ 6m である。

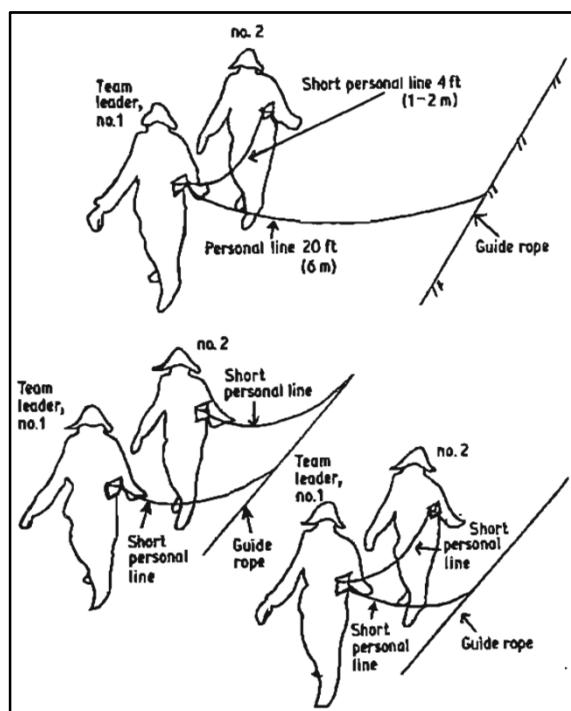
図3：ガイドロープと個人用ロープの使い方

このロープの船外側の端にはメインガイドロープか、もう 1 人の SCBA チームメンバーのどちらかに取り付ける大きなスナップフックが付いている。主ガイドロープに取り付けると、呼吸器着用者が被害閉所へ進入するにつれて、スナップフックがスライドする。もう 1 人のメンバーに取り付けると、2 人が離れ離れにならないですむ（図 3 参照）。

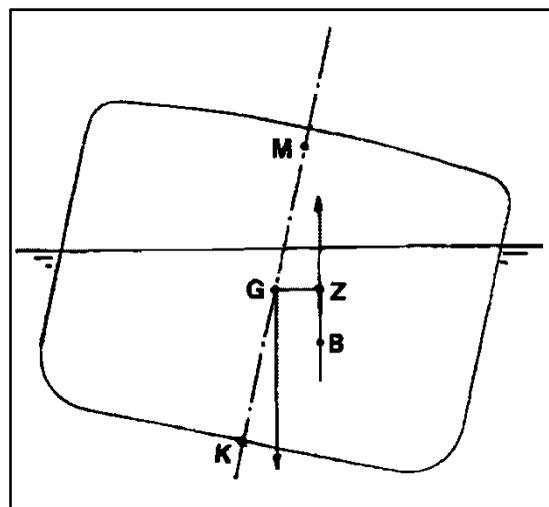
図 1：安定性の尺度

G は重心、B は浮心、GZ は復原力、M は初期メタセンター、GM はメタセンター高さ

現場の船員にとって、これは最も便利な安定性の尺度であろう。KG は計算が比較的容易であり、KM は直立状態での喫水と対比して事前に計算できるからである。GM が適度に大きければ、小さい傾斜角での M の移動はさほど重要ではない。

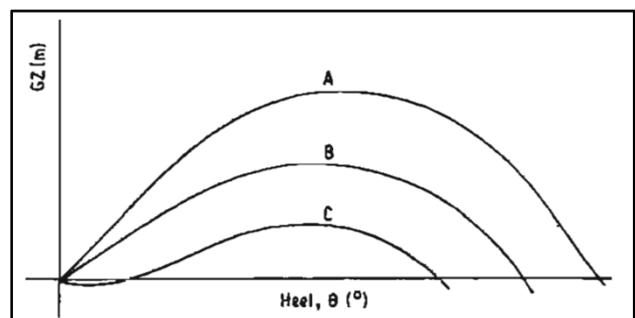
横傾斜と対比した復原てこ（GZ）の曲線は、初期の安定性と大角度での安定性の両方を示す（図 2 参照）。非常に大きい角度では、船上の重量の移動や船体のトリムの変化などさまざまな理由により、予測された GZ は厳密に正確とはいえない場合があるが、この曲線の主な価値は中程度までの安定性の評価にあるため、これは重要ではない。

GZ 曲線の下領域は予備の安定性の尺度を示し、大きな火災事故中に定期的な間隔で推定 GZ を作図すると、予備の安定性が徐々に失われていく速度がわかる。船体が負の GM を呈して初期に不安定になったとしても、GZ

図 2：時間の経過による GZ の低下。A は元の曲線、B は x 時間後の実際の曲線、C は y 時間後の静止角での予想曲線

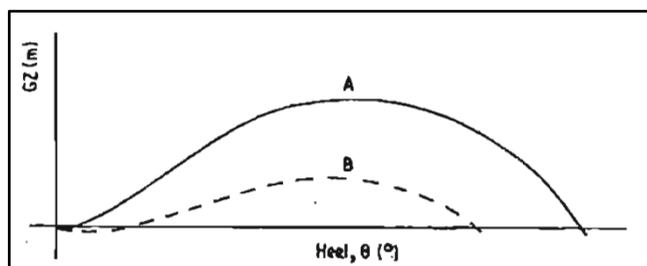
実際には、船を正確に直立位置に保つのは事実上不可能であり、特に GM が減少するにつれて難しくなる。そのため、水は低い隅から溜まっていき、上記の推定 FSM は決して生じない。これは 5t の水全部が中心線から 10m 離れた側に加わることに匹敵し、この場合 G の横移動は $(5 \times 10) / 20005 = 0.0025\text{m}$ 、 $\tan \theta$ は約 $0.0025 / 0.5$ となり、これは無視できる値である。初期に直立位置にあったと仮定した場合、実際の GZ と見かけの GZ は図 4 に示す通りである。

図 4：従来の評価と実際の安定性の比較。A はポケットを考慮した真の曲線、B は範囲全体に流体 KG を使用して示された曲線

安定性担当航海士には、使用しているコンピューターや表示器に制約がないか調べてみることをお勧めする。そうすれば、緊急時に頼りたいと思っている計器が、事前にプログラミングされたスペースの重量にしか対応しておらず、そのスペースには火災が発生しているスペースが含まれていないことがわかるかもしれない。GZ 曲線は示されることもあれば示されないこともあり、示されたとしても、ある静止角には対応できない場合がある。又、乾燥貨物スペースの自由表面効果を処理できるとしても、図 4 のように、誤解を招く曲線を示すかもしれない。効率的なプログラムであっても制約があることがあり、航海士はそうした制約を熟知している必要がある。さらに、出力の信頼性は入力 of 正確性によって決まる (ゴミ

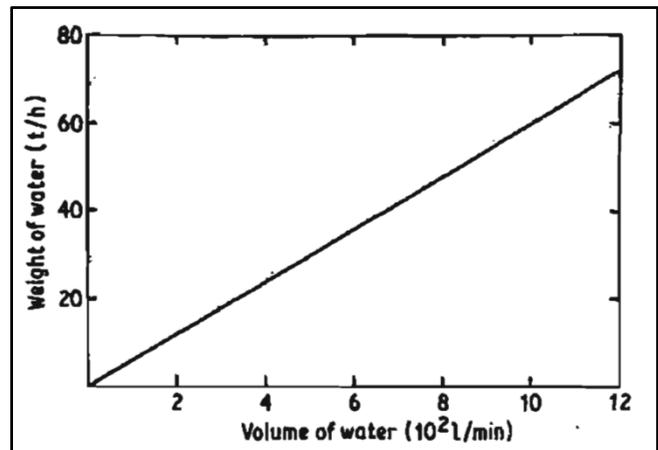
図5：放水の速度

近似式は、水の量 (l/分) = 【数式】。ここで、dはノズルの直径 (mm)、Pはノズルの圧力 (バール) を表す。ほとんどの船舶用噴射ノズルの直径は16mmで、5バールの圧力で約380l/分又は23t/時を放水する。

- 追加された水の重量（船、陸上、消火ボートなどから。図5参照）
- 除去された水の重量（舷側からの排水、ポンプによる排水）
- 1つの区画から別の区画に排水された水の重量
- 蒸発した水の重量
- 全焼して、有効的に排出された貨物などの重量
- 追加された水のKG（そのスペースに貨物などがすでにある場合）
- 自由表面効果

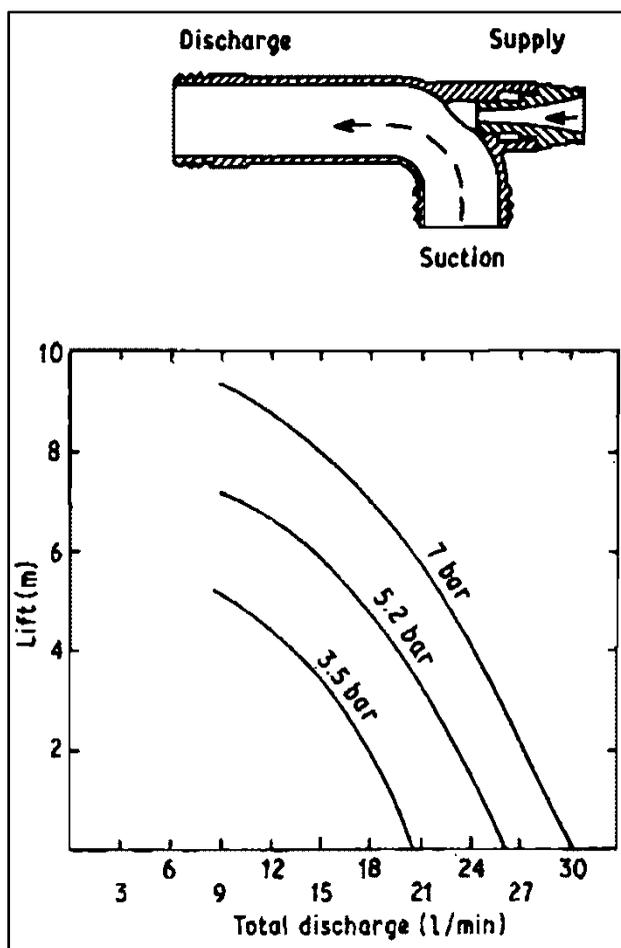
水を除去するための持ち運び式装置を準備している船は少ない（最近のある事故では、そうした装置を港湾区域で簡単に入手できなかった）。このような装置には、ベンチュリ原理に基づくイジェクター（図6）や、頑丈な吸込みホースと濾過器を取り付ける必要がある持ち運び式ポンプがある。持ち運び式ポンプを使って残っている水を除去し、それを後で消火活動に再利用することもできる。

図6：排水ポンプ及び標準的な放水速度

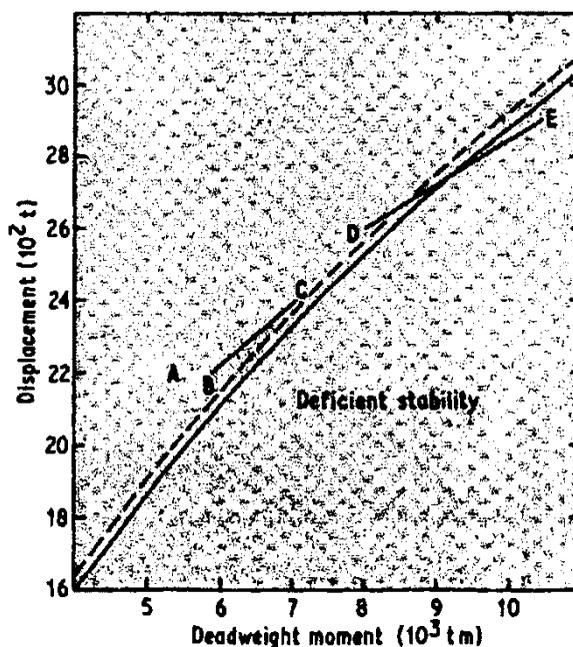
こうした曲線は、実際の安定性を示すものではなく、規定の最小基準と比較して安定性がどうであるかを示すものである。ある船が最小基準をぎりぎり満たしている場合、水や自由表面効果が追加されると、まだ安定している可能性はあるものの、状態は容認できないものになる恐れがある。グラフにゼロ GM の限界線を追加すると、安定性が失われていく速度を評価できるようになる。ゼロ GM を求めるために必要な最大載貨重量モーメントは、排水量と関連 KM の積から軽荷モーメントを差し引いて算出する。数種類の排水量についてこれを繰り返してグラフを描くことができる(図7参照)。非常事態の開始時に排水量と載貨重量モーメントを作図し、このグラフ上の作図点を更新すると、自由表面及び追加重量の影響を示すことができる。同様に、ゼロ GM を生成するために追加する必要がある最大重量も容易に得られる。

図7：載貨重量モーメント曲線。点線は満載喫水線規定を満たす最大載貨重量モーメント、実線はゼロ GM を生成する最大載貨重量モーメント

例えば、図7を参照して、初期状態の排水量は2200t、載貨重量モーメントは5500tmであると仮定し（A点）、200tの海水を、KG 6mで、長さ8m × 幅8mの方形スペースに追加するものとする。 $(8 \times 8 \times 1.025) / 12 \times 350$ tmの完全なFSMを想定し、追加の載貨重量モーメントを1200tmとする。A点からFSMがB点に移動し、その後、最終的な排水量2400t、載貨重量モーメント7050tmで作図する（C点）。C点が限界線の左側に残っていれば、船のGMは正の値となる。

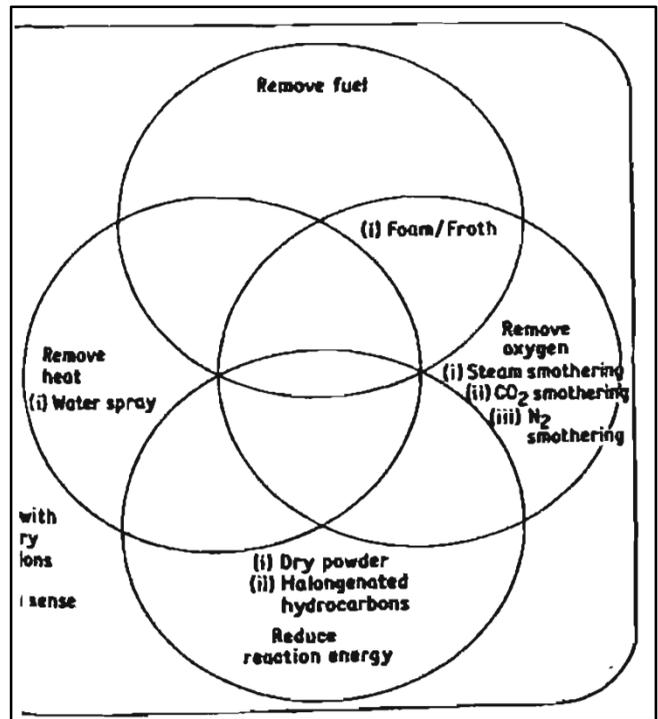
難しいので、第4の領域、還元反応エネルギーを含めることにした。ハロゲン化炭化水素と乾粉末をこの領域に入れた。

図1：消火のベン図

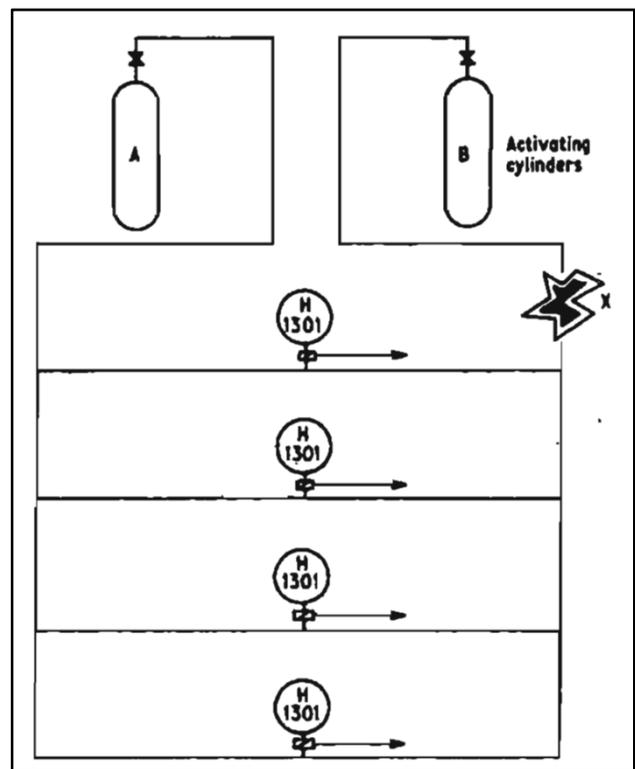
要するに、「規則」では二重作動回路と2つの電源が必要と定められている。多くのメーカーは基本設計が図2と同様の空気圧システム（各種のガスを使用する）を製造してきた。これは確かに二重作動回路と2つの電源を内蔵してはいるが、海事局は「規則」に適合していないとして却下してきた。海事局は、二つの電源と二重作動回路は同時に利用できなければならないという立場をとっている。この決定は、規則を盲従した結果ではなく、合理的に考えて発生する可能性が高いと見なされるすべての状況で、確実にシステムが機能することによって全体の安全を維持するという単純な道理に基づくものである。

その一例として、爆発あるいは機関室における何らかの事故によって、作動回路が損傷して発火したと仮定する。二重作動回路を利用できるということは、この状況でもシステムが確実にハロンを放出するということである。ところが、事故時に電源の片方しか利用できないとなると、システムは必ずしもハロンを放出するとは限らない。例えば、ボンベAが減圧され、作動回路がX点で開いたと仮定してみる。この場合はハロンがまったく放出されない。

このタイプのシステムを海事局が合格とするには、ボンベが減圧されても、ある場所で作動回路が開いても、どちらでもそのシステムが作動することが示される必要がある。

図2：モジュール式ハロン1301システム

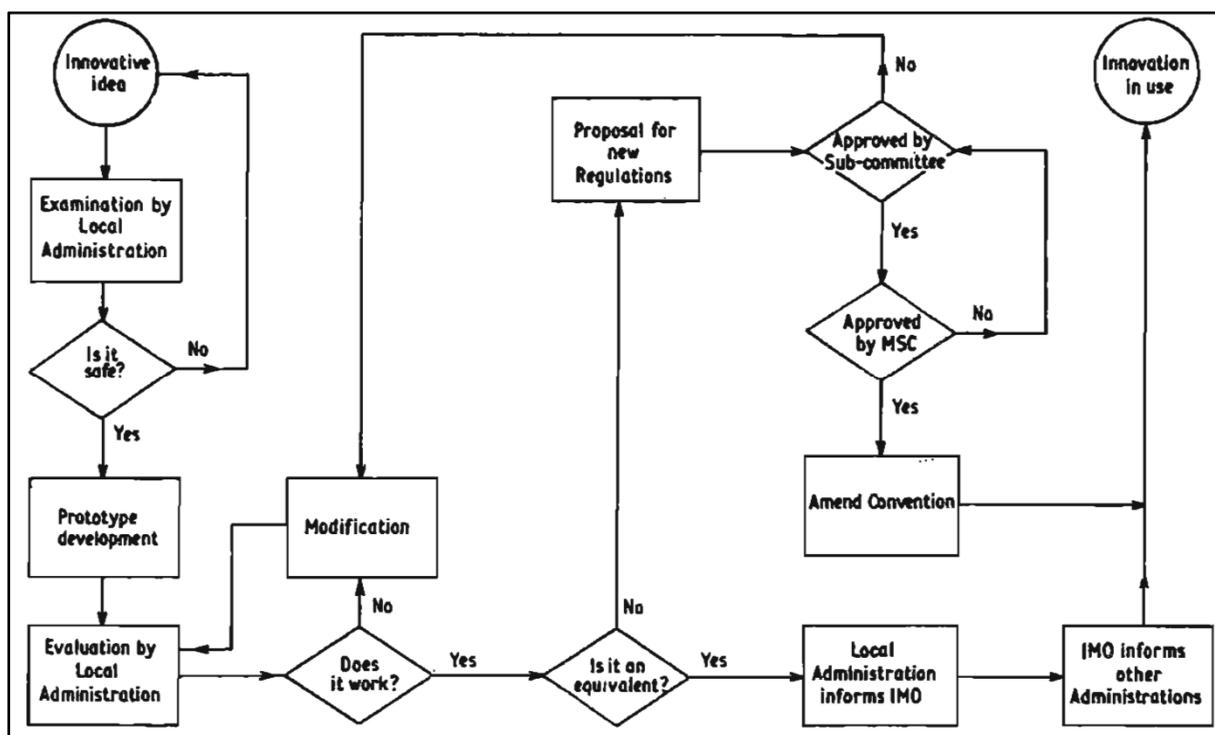
革新的装置が国際的に容認されるために必要なプロセスを図 3 に示す。この図から明らかなように、最初の行動は地域レベルの行政当局次第であり、ある技術革

図 3：革新的アイデアに対する合否のプロセス

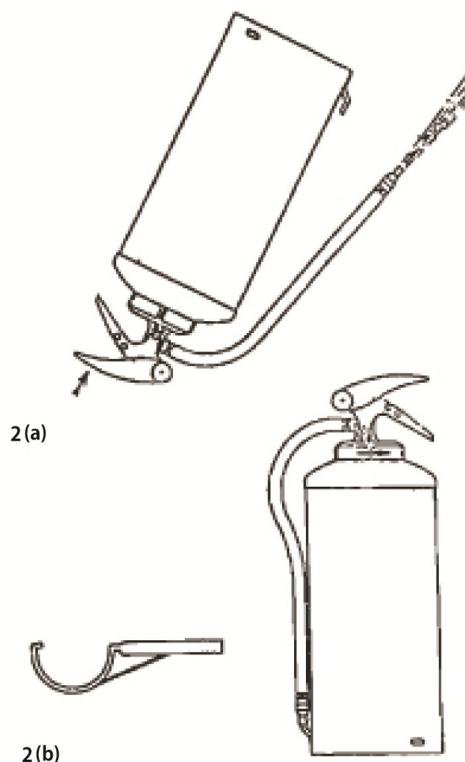
- a) 本体内部を点検し、錆びがないかよく確認して、腐食がある場合はその消火器は使用しない。
- b) 元の液剤もしくはメーカー指定の新しい液剤を消火器に入れる。背ラベルに記載の高さまで真水を注ぎ足す。添加剤を入れる場合を考えて余裕を残す。温度が 0°Cより低い場合、推奨されている不凍剤を添加する必要がある。

- a) ヘッドキャップの汚れをふき取り、安全ピンを外して、シーリングキャップを捨てる。ヘッドキャップの動作をチェックする。ハンドルを握ってノズルをブローし、浸漬管とストレーナ、ノズルに詰まりがないかチェックする。ナットリング圧力逃し孔が塞がれていないかチェックする。金属ヘッドキャップに損傷がないかよく確認する。損傷がある場合は交換する。安全ピンと新しいシーリングキャップを取り付ける。圧力試験を行った場合は、カラーコードにしたがって新しい圧力試験用スタッドも取り付ける。

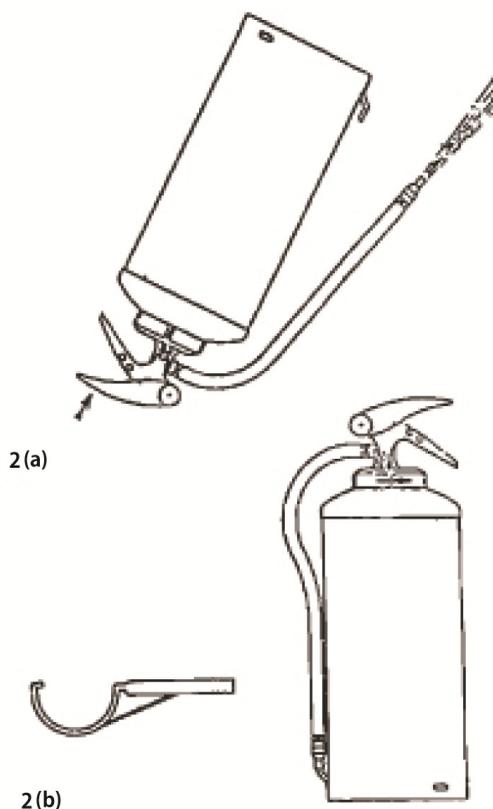
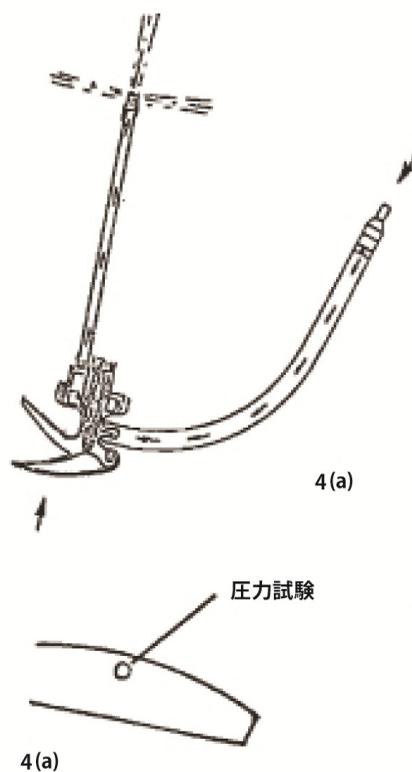
Unitor 乾燥粉末ガスカートリッジ式 (6kg、9kg、10kg、12kg)
取扱説明書
及び
保守要領書

- a) 本体内部を点検し、錆びがないかよく確認して、腐食がある場合はその消火器は使用しない。
- b) 元の消火剤もしくはメーカー指定の新しい消火剤を充填する。
- c) カートリッジを回してヘッドキャップから外す。カートリッジの重量が、六角形の頭部に表示されている通りか確認する。10%以上不足している場合は廃棄する。

- a) ヘッドキャップの汚れをふき取り、安全ピンを外して、シーリングキャップを捨てる。ヘッドキャップの動作をチェックする。ハンドルを握ってノズルをブローし、浸漬管とホース、ノズルに詰まりがないかチェックする。ナットリング圧力逃し孔が塞がれているかチェックする。金属ヘッドキャップに損傷がないかよく確認する。損傷がある場合は交換する。安全ピンと新

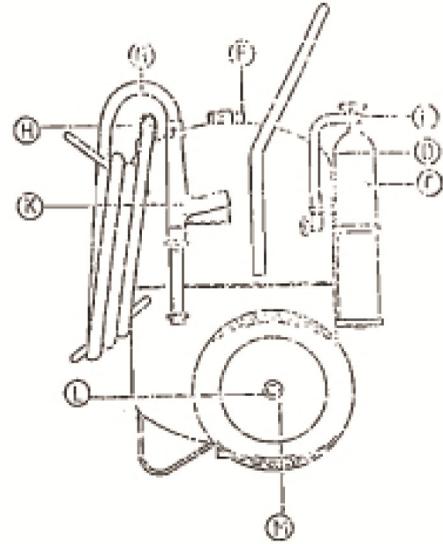
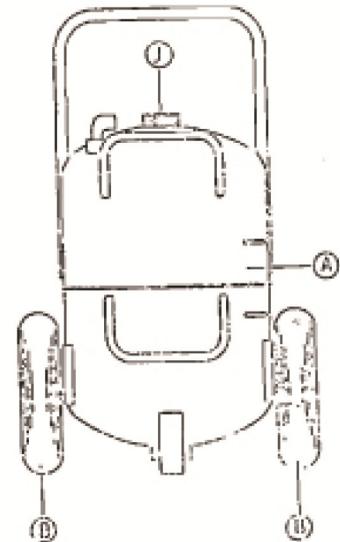
- a) ナットリングのねじ部やボンベのネックリングのねじ部に損傷がないか確認する。
- b) ヘッドブロック(J)と圧力逃しバルブに障害物がないかチェックする。
- c) ネック O リングを点検する。
- d) 放射ホースを外し、送気管を使ってブローし、詰まりがないことを確認する。回転台(H)をチェックする。

- 4. 消火器に元の消火剤又はメーカー指定の新しい消火剤を充填する。
 - a) ヘッドブロック(J)を戻し、ナットリング(F)を締める。
 - b) 元の又は新しいCO₂ボンベ(C)を取り付け、CO₂ホース(D)を接続する。
 - c) 放射ホース(G)を戻し、コイルを調整して泡放射砲(K)を固定リングにはめる。
 - d) 保守ラベルを貼付し、詳細を読みやすく記入する。

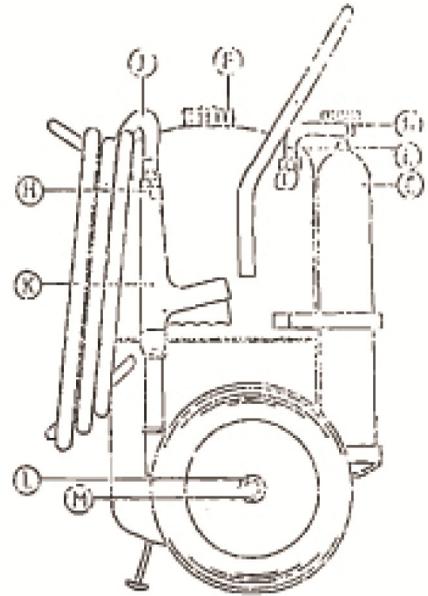
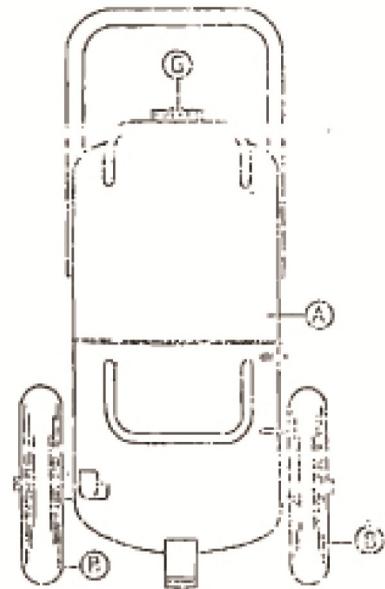
Unitor 50kg 乾燥粉末消火器

- a) ヘッドブロック(G)を戻し、ナットリング(F)を締める。
- b) 元の又は新しいCO₂ボンベ(C)を取り付け、CO₂ホース(E)を接続する。
- c) 放射ホース(J)を戻し、コイルを調整して粉放射砲(K)を固定リングにはめる。
- d) 保守ラベルを貼付し、詳細を読みやすく記入する。

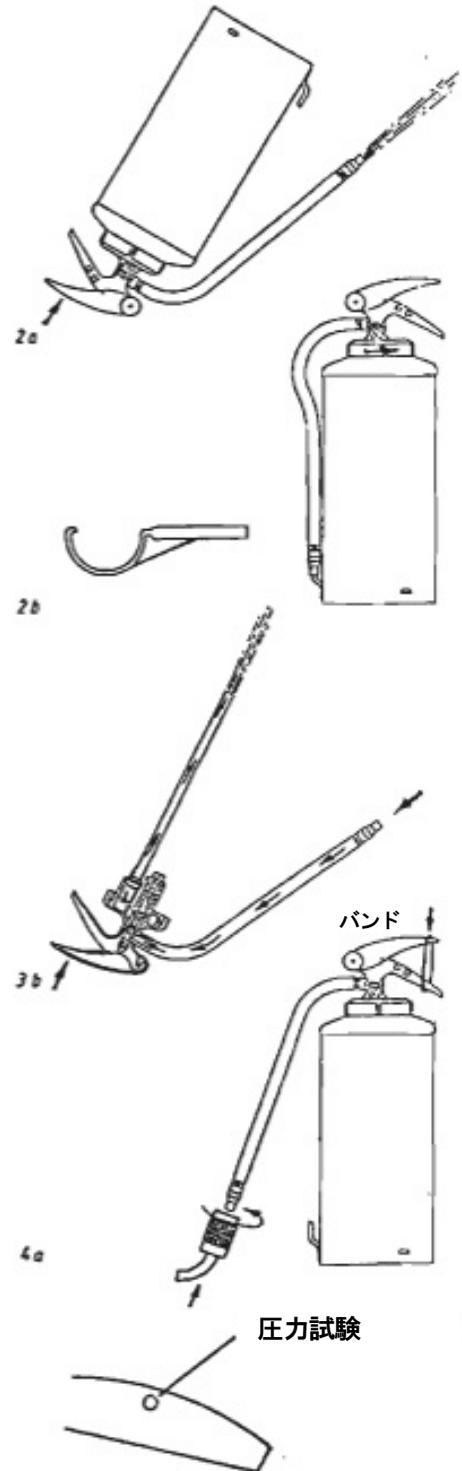
- a) ノズルアダプターを使って、ノズルと放射ホースから消火剤を再充填する。
- b) BCF1211 タンクを窒素ガスで 6 バールまで加圧する。
- c) 消火器をはかりの上に置き、ハンドルを握りバンドで固定する。
- d) BCF1211 を所定の重さまで充填

する。乾燥窒素ガスで加圧し9バールに調整する。

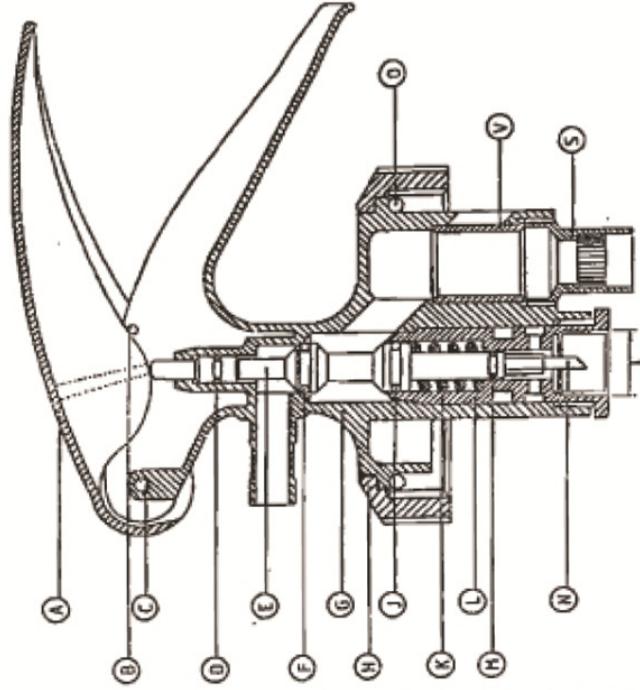
カートリッジ式水・泡消火器ヘッドキャップの断面図

英国標準カートリッジ
ねじ部：径732、14tpi

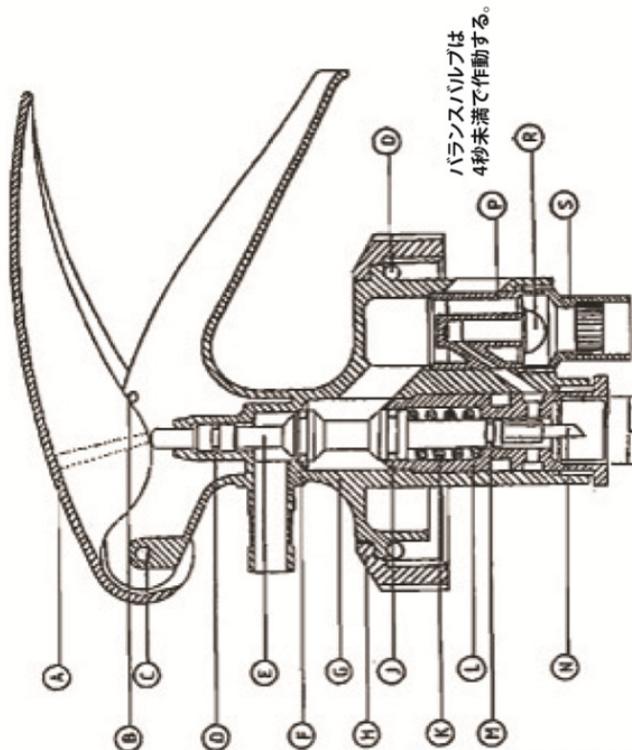
カートリッジ式粉末消火器ヘッドキャップの断面図

バランスバルブは
4秒未満で作動する。

英国標準カートリッジ
ねじ部： 径732インチ、14tpi

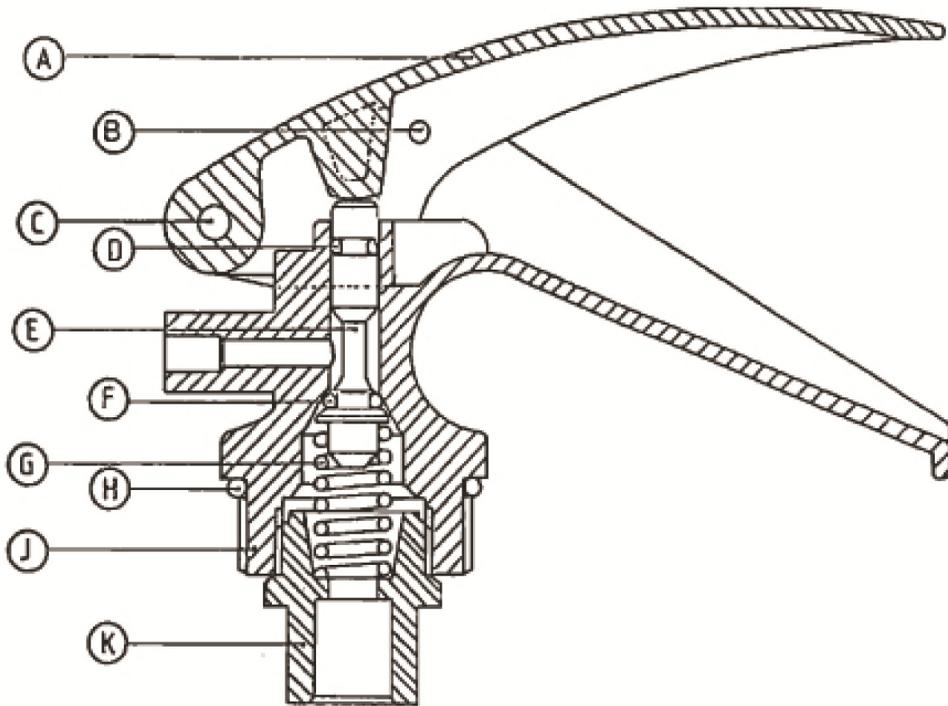
小型粉末ヘッドキャップの断面図

コード	
A	レバー
B	安全ピン
C	引張ピン
D	Oリング
E	コントロールスピンドル
F	Oリング
G	バネ
H	Oリング
J	ヘッドキャップ本体
K	チューブホルダー

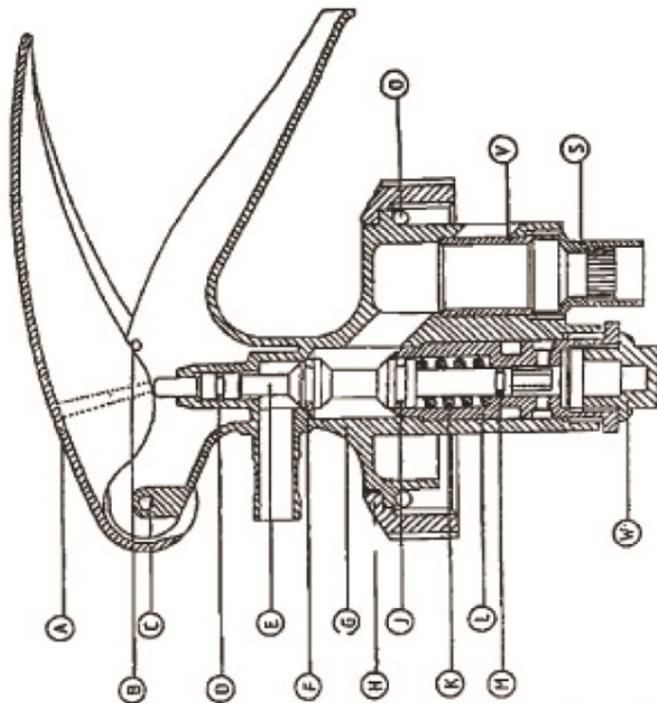
ハロン消火器ヘッドキャップの断面

60°Cでの作動圧力 15/バー
 100%圧力試験 22.5/バー
 最少破裂圧力 50/バー
